通学路における合同点検の進捗状況

川西市立多田小学校区

平成25年11月現在

川西市教育委員会事務局作成

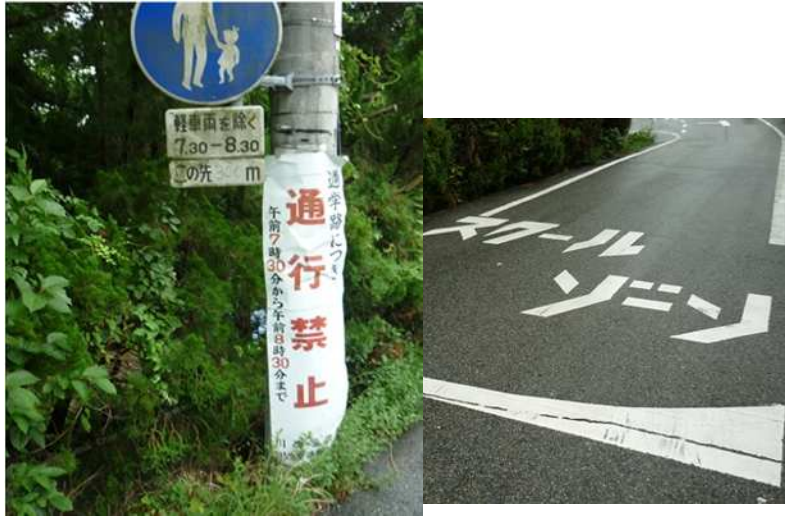
地図番号	場所	危険個所の状況・要望	合同点検の状況	対策の内容	対策時期			対策実施までの措置 「見守り」とあるのは 対策完了後も継続依頼	現地写真 下 大 写 に 真
					今年度中	翌年度以降	未定		
1	多田院1 地内	時間通行規制区間にスクールゾーン等の標示がない 注意喚起看板の設置	歩車道区分あり 時間通行規制あり 規制の始点にスクールゾーン標示あり 道路標識の劣化	道路標識の修復 注意啓発看板の設置				児童への注意喚起 見守り活動の継続	
2	多田院1 地内	集合住宅からの車両入出がわかりにくい カーブミラーの設置	歩車道区分あり 時間通行規制あり ミラーは直進道路につき困難	学校の通学指導				児童への注意喚起 見守り活動の継続	
3	新田1 地内	路側帯の白線が劣化している 白線の修復	歩車道区分あり 時間通行規制あり 路側帯白線の劣化	路側帯白線の修復				児童への注意喚起	
4	新田2 地内	カーブミラーが植栽で見えにくい 注意喚起看板設置	剪定済み 事前等看板設置あり	学校での通学指導				児童への注意喚起 見守り活動の継続	
5	新田1 地内	道路幅が狭く見通しの悪い緩やかカーブ 道路側溝の改善	歩車道区分なし	注意啓発看板設置				児童への注意喚起 見守り活動の継続	
6	新田1 地内	道路幅が狭く見通しが悪い 車両の通行量が多い カーブミラー設置	歩車道区分なし 時間通行規制あり	路側帯白線施工 カーブミラー設置				児童への注意喚起 見守り活動の継続	
7	新田1 地内	道路幅が狭く見通しが悪い 車両の通行量が多い カーブミラー設置	歩車道区分なし	横断歩道設置				児童への注意喚起 見守り活動の継続	
8	新田2 地内	ミラーが見えにくい ミラーの移設	民地のため困難	学校での通学指導				児童への注意喚起 見守り活動の継続	
9	西多田2 地内	交差点からの飛び出しがあり危険 ミラーの設置	歩車道区別があり 交差点の角切り及び注意看板あり 道路形態上ミラーの設置は好ましくない	学校での通学指導				児童への注意喚起 見守り活動の継続

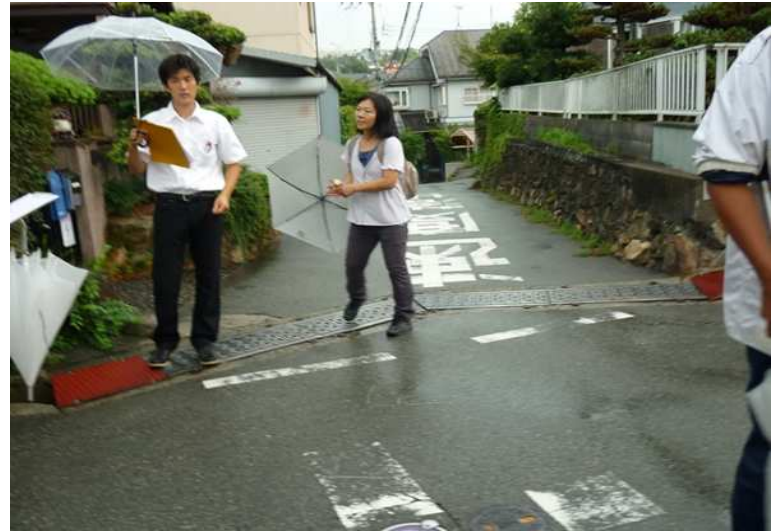
10	西多田2 地内	道路幅の狭い交差点で交通量が多い 注意喚起看板設置	歩車道区分なし 一旦停止、路面標示あり	学校での通学指導				児童への注意喚起 見守り活動の継続	
11	西多田2 地内	坂道で車両の速度が速い 注意喚起看板設置	歩車道区分なし	路側帯白線の施工				児童への注意喚起 見守り活動の継続	
12	西多田2 地内	道路幅が狭く交通量が多い カーブで見通しが悪い カーブミラー設置	歩車道区分なし 有効な設置個所がない	学校での通学指導				児童への注意喚起 見守り活動の継続	
13	新田1 地内	道路との段差があり歩行時に危険 段差の解消	民地のため困難	学校での通学指導				児童への注意喚起 見守り活動の継続
