通学路マップ 多田小学校

2022/05

多田小学校

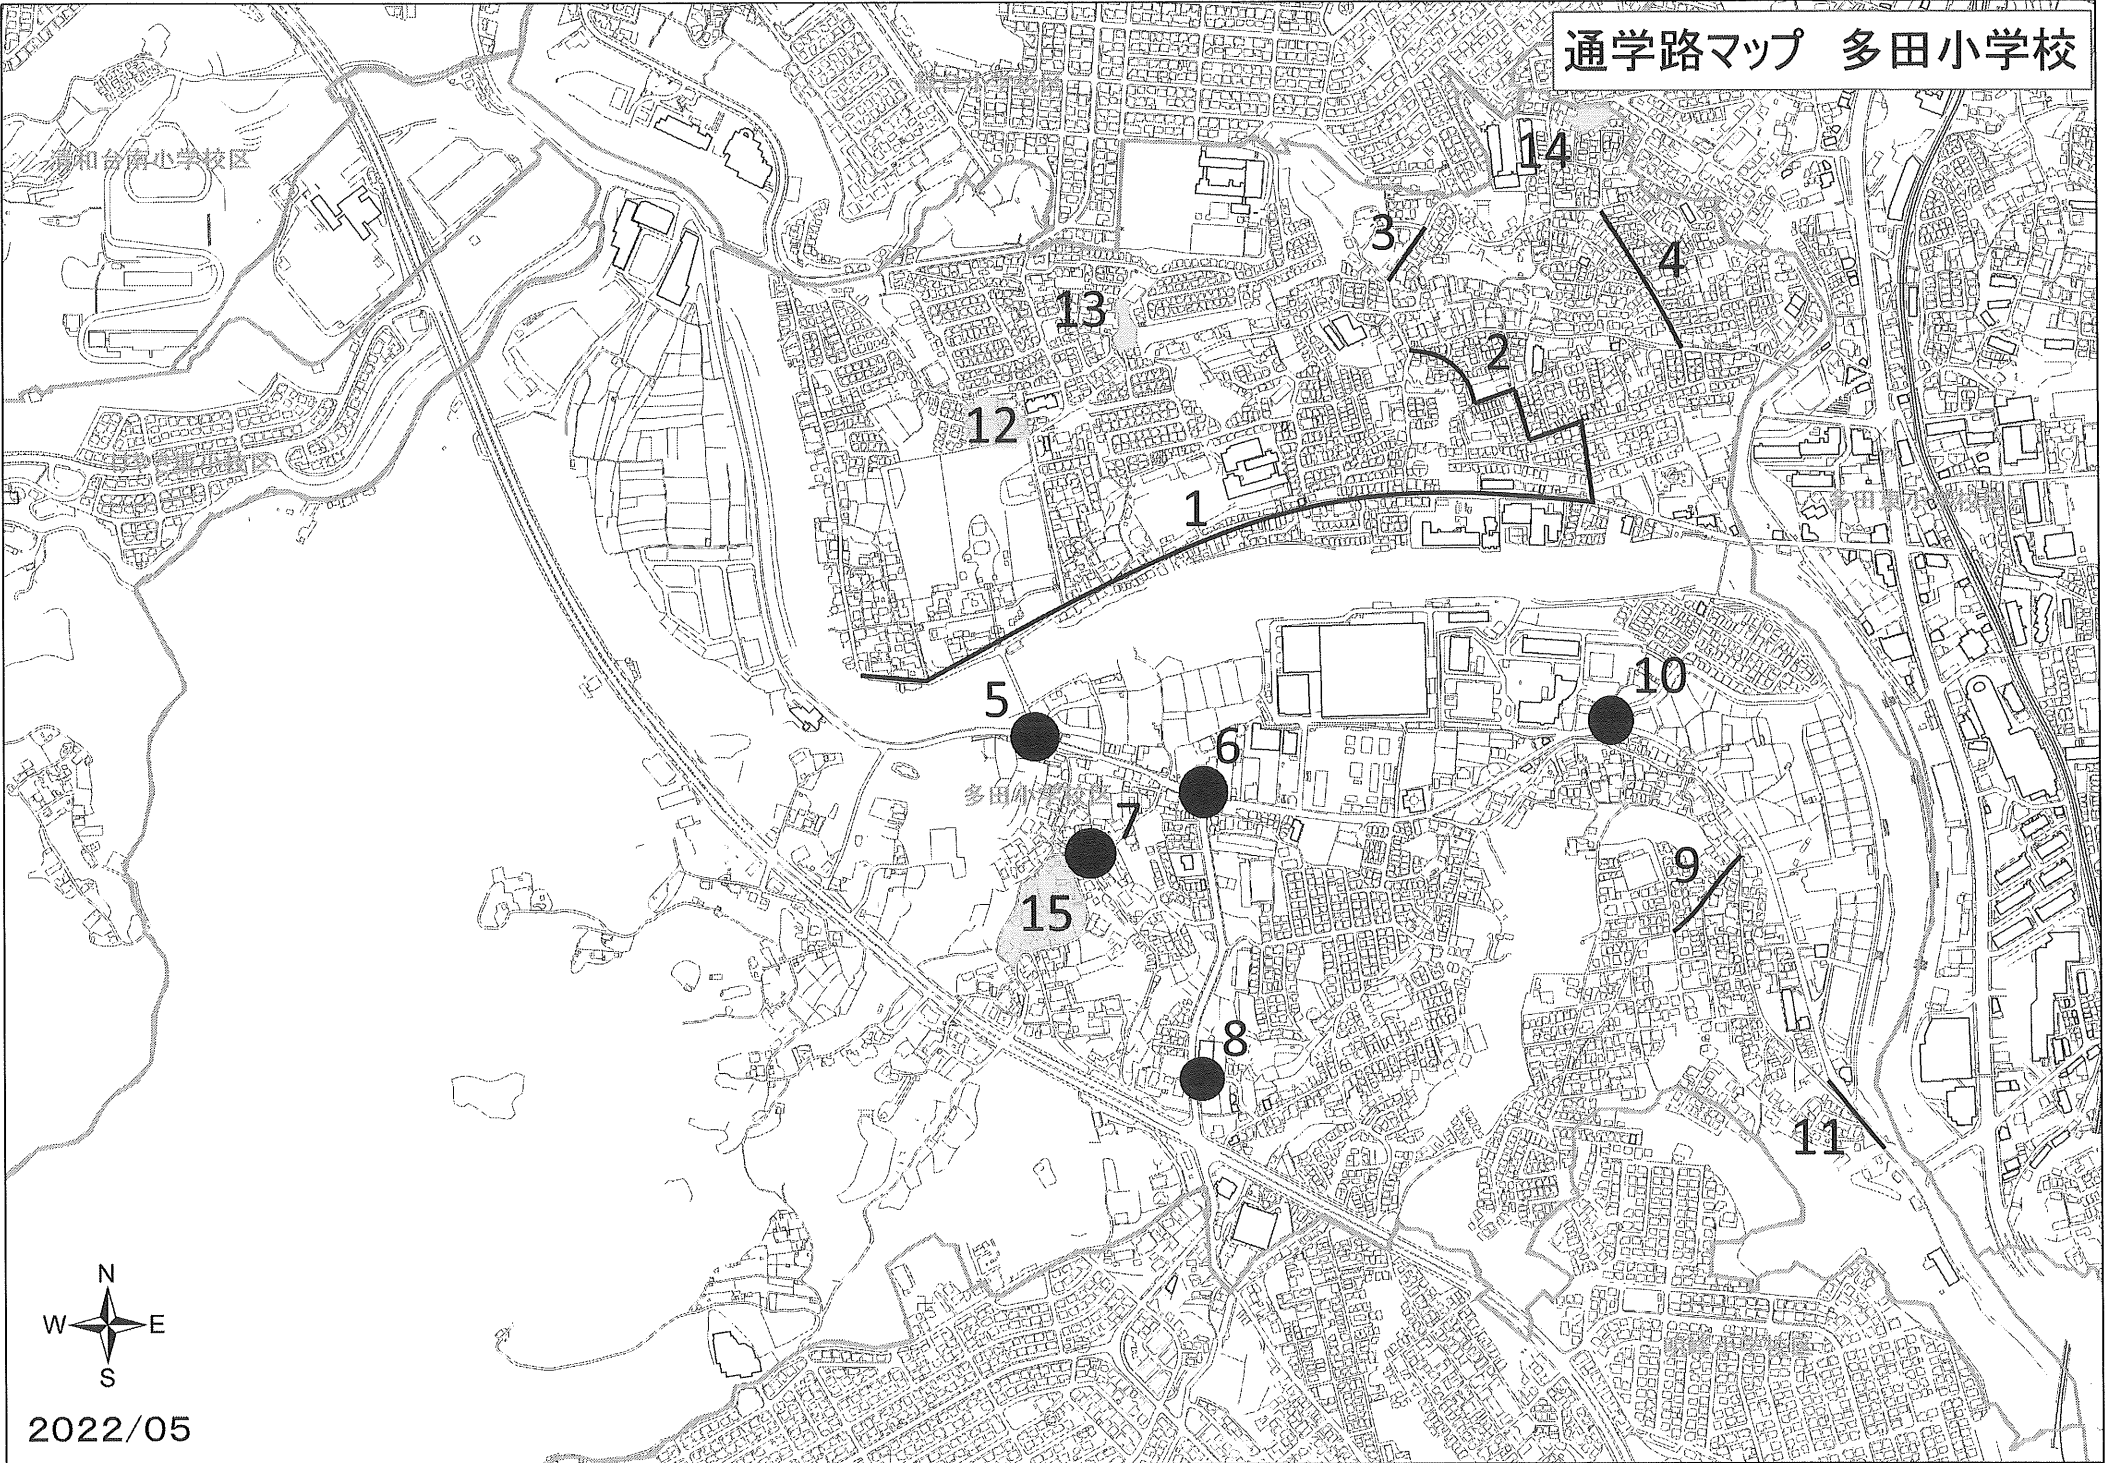
交通・防犯の別	マップ番号	通学路の要注意箇所	備考(要注意箇所の詳細等)	対策実施主体	対策内容	対策予定年度
交通	1	多田院2丁目2-8の道路～ブーメラン前	道幅が狭く 交通量が多い また、赤橋付近については、車両の通行が多く、合流、対向車など	兵庫県警察学校	【兵庫県】 注意喚起を促す電柱幕の取替え。 【警察】 交通監視活動の実施。 【学校】 学校での通学指導。	【兵庫県】 令和5年度 【警察・学校】 対策済
交通	2	新田2丁目12 ブーメラン前から大西クリニックまでの合流	車道と歩道の区別がなく見通しが悪い。	道路管理課 学校	【道路管理課】 電柱幕設置。 【学校】 学校での通学指導。	対策済
交通	3	新田2丁目20 坂道	急な坂道で通行する車の速度が速い	警察 学校	【警察】 交通監視活動の実施。 【学校】 学校での通学指導。	対策済
交通	4	新田3丁目16 白坂	急な坂道で通行する車の速度が速い	道路管理課 学校	【道路管理課】 電柱幕設置。 【学校】 学校での通学指導。	対策済
交通	5	西多田1丁目18 赤橋南点滅信号	点滅信号 信号無視をする車があり危険	道路管理課 警察 学校	【道路管理課】 電柱幕設置。 【警察】 定期的な取締りの実施。 【学校】 学校での通学指導。	対策済

交通・防犯の別	マップ番号	通学路の要注意箇所	備考(要注意箇所の詳細等)	対策実施主体	対策内容	対策予定年度
交通	6	西多田2丁目21 サイゼリア前合流 三叉路	車 バスの等の通行量が多い場所であるが、横断歩道の待機スペースが狭い。	道路管理課 学校	【道路管理課】 ①電柱幕設置。 ②白線の設置は、警察との協議の結果、設置は不可。 【学校】 学校での通学指導。	対策済
交通	7	西多田1丁目15 四叉路	道幅が狭く 見通しが悪い	学校	道路の拡幅はできない。 学校での通学指導。	対策済
交通	8	西多田2丁目8 はるやま西 合流	三叉路合流。店舗に出入りする車が多い。	道路管理課 学校	【道路管理課】 ①電柱幕設置。 ②区画線修繕。 【学校】 学校での通学指導。	対策済
交通	9	矢問1丁目21	急な坂道。道幅も狭く車両がスピードを出す。	道路管理課 学校	【道路管理課】 電柱幕設置。 【学校】 学校での通学指導。	対策済
交通	10	矢問3丁目9 点滅信号	下校の際、車両から子どもを確認しにくく危険。 また、徐行することなくそのままのスピードで通行する。	警察 学校	【警察】 押ボタンの活用。 【学校】 学校での通学指導。	対策済

交通・防犯の別	マップ番号	通学路の要注意箇所	備考(要注意箇所の詳細等)	対策実施主体	対策内容	対策予定年度
交通	11	矢問1丁目6	通行量が多いが、歩道も狭い上に防護柵もなく危険。	兵庫県 学校	【兵庫県】 車線分離標(ポールコーン)を設置。 【学校】 学校での通学指導。	【兵庫県】 令和5年度 【学校】 対策済
防犯	12	多田院2丁目17 多田神社北側	多田神社北側で周囲から見えにくい。	警察 学校	なるべく一人にならないようにするとともに危険を感じたら声を出し、住民等に声掛けするよう学校での防犯指導。	対策済
防犯	13	多田院1丁目15 馬場垣内公園	用水路も近くにあり、茂みが多く昼間でも見通しが悪い。	公園緑地課	業者委託による除草を年3回実施しており、樹木についても支障となるような下枝等も無いことから、一定の見通しは確保できていると判断している。なお、水路全体は公園区域外となることから、公園区域内の樹木等で公園の利用や、見通しの支障になっていることが確認できれば、今後検討する。	対策済
防犯	14	新田3丁目 新田城山公園	子供が一人になったときに周囲の目(人・車)が少ない。	公園緑地課	全体的な竹の剪定は難しいが、間引き等を実施し、見通しの確保に努める。	対策済
防犯	15	西多田1丁目12	農地であり 周囲から見えにくい	警察 学校	なるべく一人にならないようにするとともに危険を感じたら声を出し、住民等に声掛けするよう学校での防犯指導。	対策済
