通学路マップ 北陵小学校

2022/05

北陵小学校

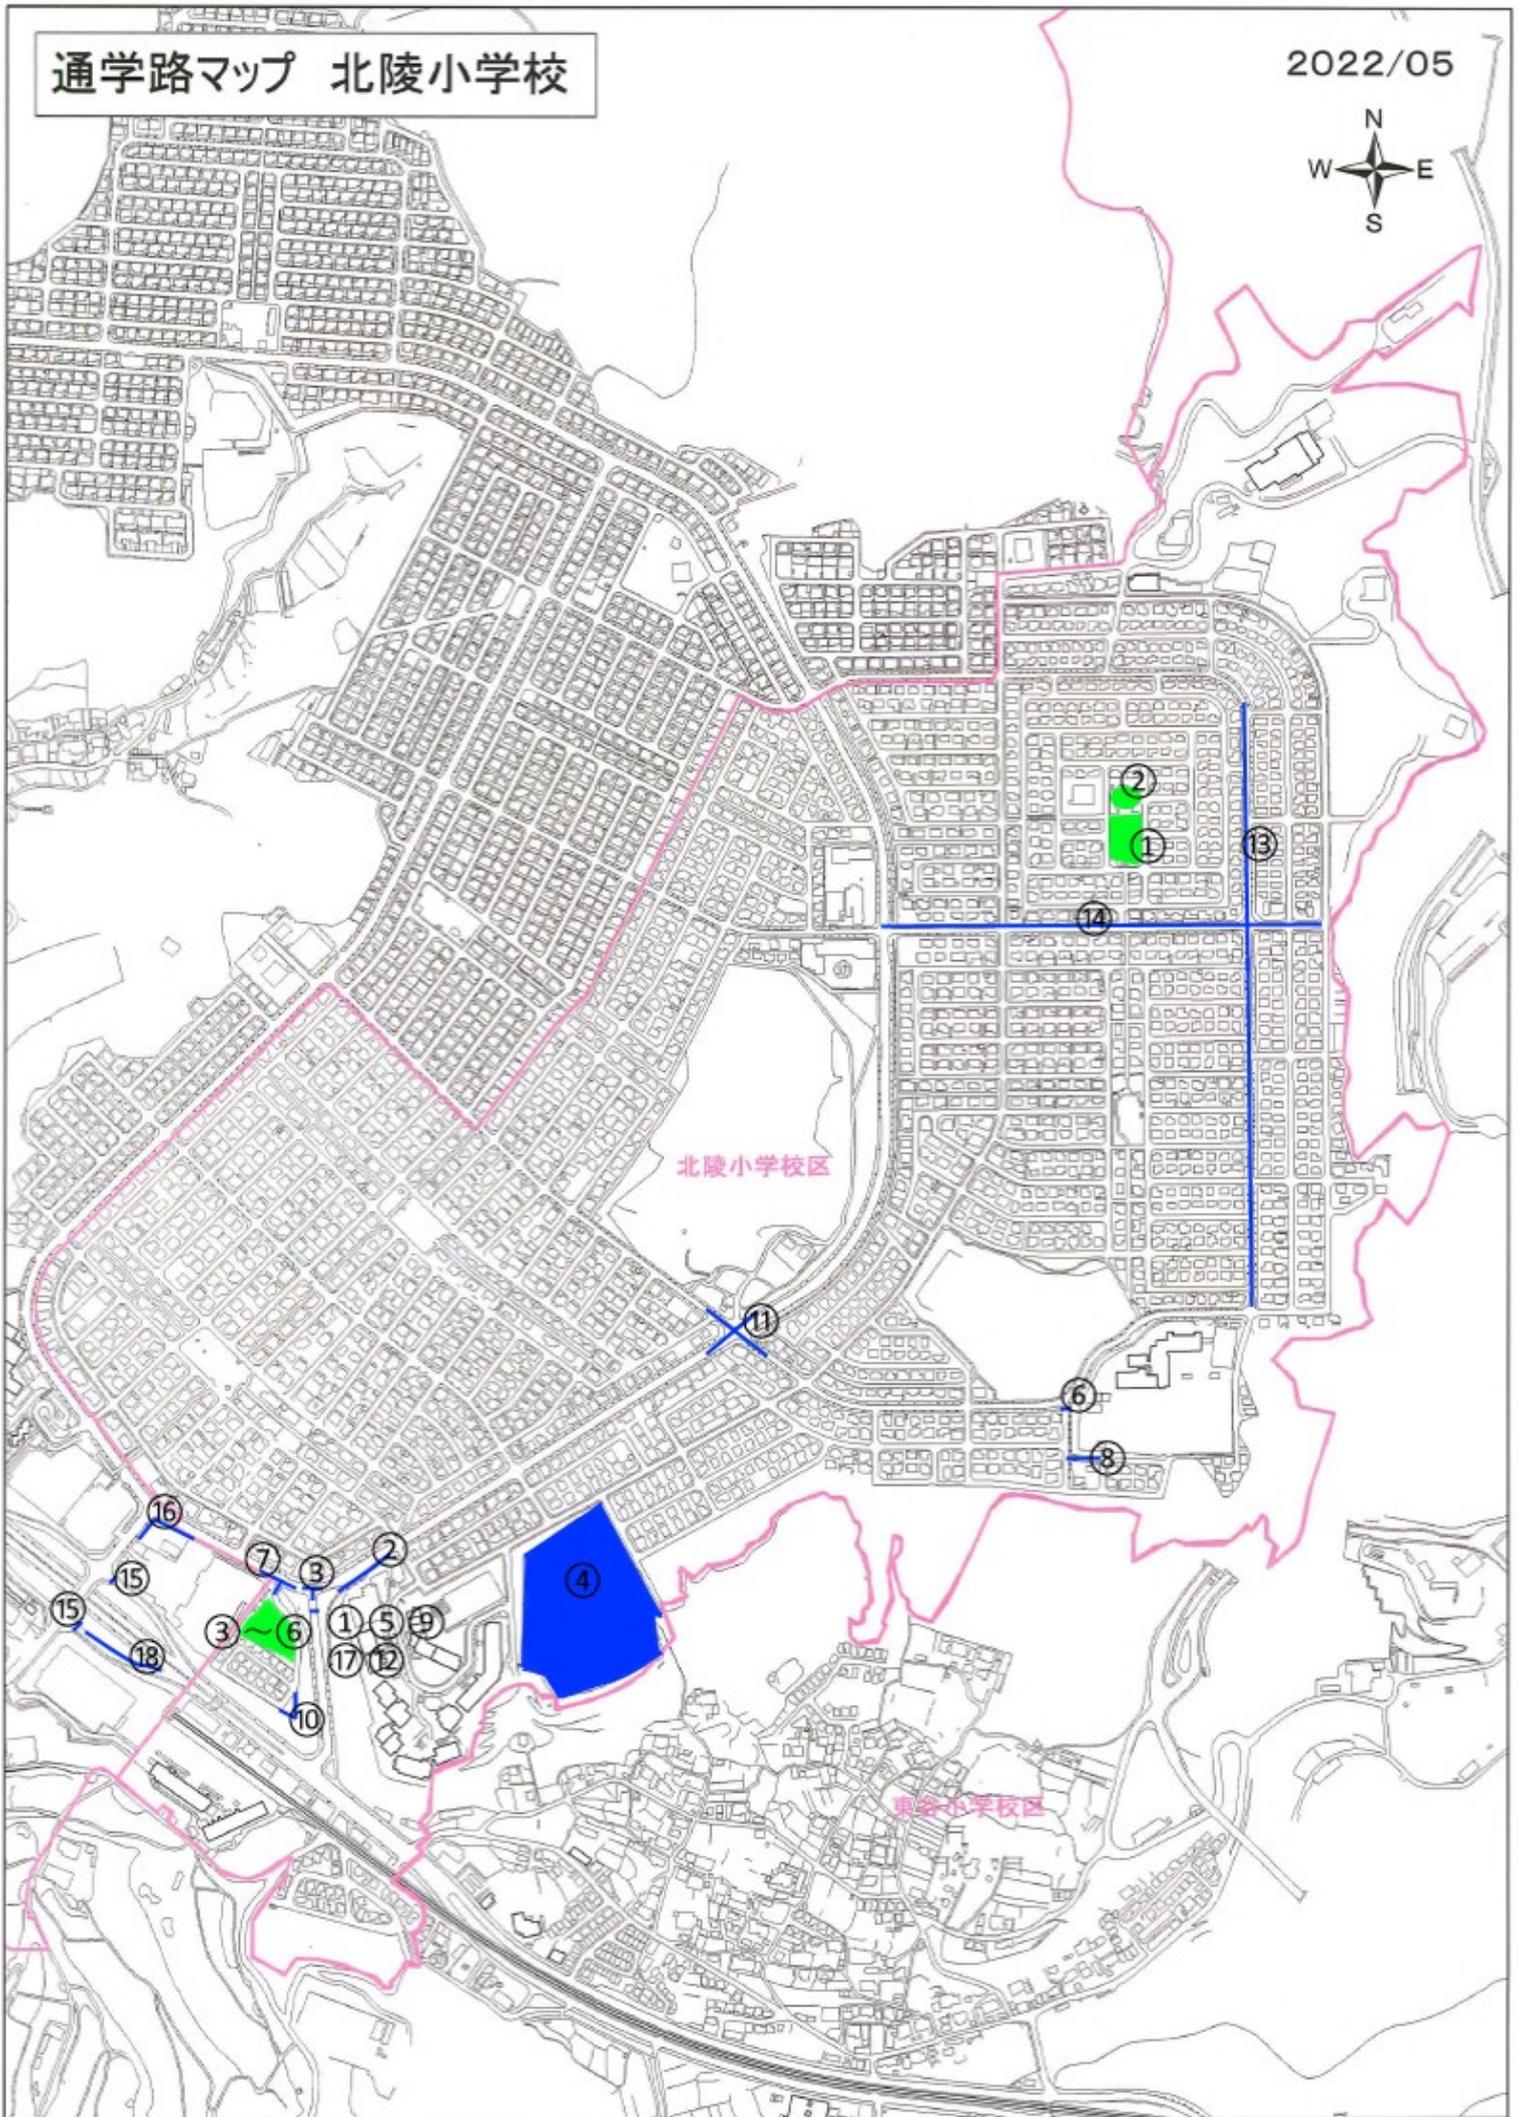
交通・防犯の別	マップ番号	通学路の要注意箇所	要注意箇所の詳細等	対策希望内容	対策内容	対策実施主体	対策予定年度
交通	1	花咲く丘マンションから、北陵公民館に向かう斜めの横断歩道	1 歩車道区分のない道路(交通が多い、通行車両の速度が速い)	丸山台、美山台から下がってくる車がスピードを出している事が多い。停止線で止まらない車もいます	警察の取り締まり	警察	対策済
交通	2	花咲くマンション最寄りのバス停(日生中央方面)の歩道	2 歩車道区分のある道路(交通が多い、通行車両の速度が速い)	●中高生の自転車の速度が速く危ない。集団で来る場合もあります。	【道路管理課】 速度抑制の電柱幕を既に設置済 【学校】 自転車通学を行っている東谷中学校に通学指導の依頼	道路管理課 学校	対策済
交通	3	北陵公民館の近くのT字路	2 歩車道区分のある道路(交通が多い、通行車両の速度が速い)	信号がなく、坂道を降ってきた車のスピードも出ているので要注意。交通量も多い。	【警察】 必要性が低いため設置不可 【学校】 学校での通学指導	学校	対策済
交通	4	北陵多目的広場	3 街路樹等で視認性が悪い・歩行空間を狭めている	夏になると草が茂り、蜂も飛んだりして通りにくくなる時がある。	文化・観光・スポーツ課 雑草の除草	文化・観光・スポーツ課	対策済
交通	5	花咲く丘マンションから、北陵公民館に向かう斜めの横断歩道	3 街路樹等で視認性が悪い・歩行空間を狭めている	背の低い子供が見えにくい事がある。雑草が長く生えている季節は特に視認性が悪い。車に轢かれかけた事があります。	【道路整備課】突発的な雑草対応は道路整備課で草刈りを実施。 【公園緑地課】 2年に1度の街路樹剪定を行っている路線であり、今年度剪定を行ったため、視認性は確保されておりました。通行に支障がある場合にはその都度剪定等の対応。	道路整備課 公園緑地課	対策済
交通	6	丸山台1丁目3-27(信号のない小さな横断歩道がある所)	5 交差点で見通しの悪い構造となっている(交通が多い、通行車両の速度が速い)	路地から北陵通りへ出る際、歩道が見えるミラーがなく、住宅のフェンス等で死角になっている為、飛び出す子がいると危ないです。	【道路管理課】 横断歩道があり横断歩道手前で徐行すれば十分目視確認出来るため、当該箇所は設置不可 【学校】 学校での通学指導。	道路管理課	対策済

交通・防犯の別	マップ番号	通学路の要注意箇所	要注意箇所の詳細等	対策希望内容	対策内容	対策実施主体	対策予定年度
交通	7	北陵公民館前の交差点	5 交差点で見通しの悪い構造となっている(交通量が多い、通行車両の速度が速い)	かなりのスピードで坂を下ってくる車や自転車が多く、一時停止する気がない車両が多数で危険(特に朝と夕方)	【警察】 警察の取り締まりの継続 【道路管理課】 速度落とせの路面標示あるので不要	警察 道路管理課	対策済
交通	8	丸山台1-3-14(学校のプール横にあたる空き地横の階段)	7 道路等の舗装の劣化がある	階段のブロックがよく外れかけていて、危ない。何度もやり直しに来てるが、数ヶ月経てばまた取れています。	ブロックが浮いた箇所について、都度補修を行う。	道路整備課	対策済
交通	9	北陵公民館の周り、特に公民館の駐車場辺り	11 周囲が暗い(適切な場所に照明灯がない)	街灯が少なく、夜に習い事に行っている子供が暗くて怖いと言っている	【道路管理課】 既に一定の間隔で安全灯が設置されているため増設不可 【学校】 学校での通学指導。	道路管理課 学校	対策済
交通	10	北陵公民館裏にある公園の角、三叉路	12カーブミラーが適切な箇所及び方向に設置されていない。	角が鋭角な場所や建物や植物で曲がり角の先が見えにくく視界が悪いのにミラーが一つも無い。	【道路管理課】 当該箇所は隔切りがあり、徐行すれば目視確認できるため、設置不可 【学校】 学校での通学指導。	道路管理課	対策済
交通	11	丸山台1丁目2-12付近の十字交差点	13横断箇所に信号機がない		【警察】 必要性が低いため設置不可 【学校】 学校での通学指導	学校	対策済
交通	12	花咲く丘マンションから北陵公民館に向かう斜めの横断歩道	13横断箇所に信号機がない		【警察】 必要性が低いため設置不可 【学校】 学校での通学指導	学校	対策済

交通・防犯の別	マップ番号	通学路の要注意箇所	要注意箇所の詳細等	対策希望内容	対策内容	対策実施主体	対策予定年度
交通	13	学校前道路をさぎそうえん方向に進んだ所	13横断箇所に信号機がない	坂道なので下から走行してくる車は横断してる人が見えにくい。	【警察】 必要性が低い 【学校】 学校での通学指導	学校	対策済
交通	14	美山幼稚園前道路をカリヨンの丘特別支援学校方面に上がって交わる大きめの交差点	13横断箇所に信号機がない	坂道なので下から走行してくる車は横断してる人が見えにくい。	【警察】 必要性が低い 【学校】 学校での通学指導	学校	対策済
交通	15	ケーズデンキ(日生中央交番前)から、セブンイレブン方向へ向かう高架橋の横断歩道	13横断箇所に信号機がない		【警察】 必要性が低い 【学校】 学校での通学指導	学校	対策済
交通	16	伏見台のセブンイレブン	15歩道を横切る車両が多い		【警察】 店利用者の車両が駐車場に出入りする ため歩道を横切るのは当然である。交差点内の出入口の設置は好ましくないため、現在の出入口設置でしかたないと考えられる。 【学校】 学校での通学指導。	学校	対策済
交通	17	花咲く丘マンションから北陵公民館に向かう斜め横断歩道	16交通規制が守られていない	車が停止線で止まらない。スピード出しすぎ。	【警察】 引き続き取締の実施	警察	対策済
交通	18	日生中央駅近くのケーズ電気前	16交通規制が守られていない	警察の方がよく取り締まりされている箇所であるが、横断歩道を渡っている歩行者がいるにもかかわらず止まらない車がある。	【警察】 引き続き取締の実施	警察	対策済

交通・防犯の別	マップ番号	通学路の要注意箇所	要注意箇所の詳細等	対策希望内容	対策内容	対策実施主体	対策予定年度
防犯	1	釜の尾公園周辺	1 子供が一人になったときに周囲の目(人・車)が少ない		【学校】 なるべく一人にならないようにするとともに、危険を感じたら声を出し、住民等に声掛けするよう学校での防犯指導。 【公園緑地課】 公園内の安全対策としては、定期的な低木剪定や支障枝の除去による見通しの確保を実施しています。また、地域による安全対策への支援として、地域自治会、コミュニティにより防犯カメラを設置する場合は、公園内への設置を許可するケースがありますので、ご検討ください。	学校 公園緑地課	対策済
防犯	2	釜の尾公園前の貯水池？周辺、遊歩道	2 路上に死角があり、犯罪が起きても見えにくい		【学校】 なるべく一人にならないようにするとともに、危険を感じたら声を出し、住民等に声掛けするよう学校での防犯指導。 【公園緑地課】 公園内の安全対策としては、定期的な低木剪定や支障枝の除去による見通しの確保を実施しています。また、地域による安全対策への支援として、地域自治会、コミュニティにより防犯カメラを設置する場合は、公園内への設置を許可するケースがありますので、ご検討ください。	学校 公園緑地課	対策済
防犯	3	北陵公民館前の道	2 路上に死角があり、犯罪が起きても見えにくい		【学校】 なるべく一人にならないようにするとともに、危険を感じたら声を出し、住民等に声掛けするよう学校での防犯指導。 【生活安全課】 コミュニティと設置場所を協議し、10台防犯カメラを設置済み。増設は難しく移設はコミュニティとの協議が必要である。	学校	対策済
防犯	4	夜の公民館の駐車場付近	5 歩車道が区分されておらず、犯罪者が近寄りやすい状況にある		【学校】 なるべく一人にならないようにするとともに、危険を感じたら声を出し、住民等に声掛けするよう学校での防犯指導。 【生活安全課】 各コミュニティと設置場所を協議し、10台防犯カメラを設置しています。新たに防犯カメラを設置する予定はありません。既設の防犯カメラの移動を希望する場合はコミュニティとご相談ください。	学校	対策済

交通・防犯 の別	マップ番号	通学路の要注意箇所	要注意箇所の詳細等	対策希望内容	対策内容	対策実施主体	対策予定 年度
防犯	5	暗くなってからの公民館駐車場	6 周囲から見えにくく、連れ込まれやすい場所がある		【学校】 なるべく一人にならないようにするとともに、危険を感じたら声を出し、住民等に声掛けするよう学校での防犯指導。 【生活安全課】 各コミュニティと設置場所を協議し、10台防犯カメラを設置しています。新たに防犯カメラを設置する予定はありません。既設の防犯カメラの移動を希望する場合はコミュニティにご相談ください。	学校	対策済
防犯	6	暗くなってからの公民館駐車場	8 灯りがなく、夜間や夕方では、犯罪が起きても見えにくい		【道路管理課】 既に一定の間隔で安全灯が設置されているため増設不可 【学校】 学校での通学指導	学校	対策済
