随 時 ( 工 事 ) 監 査 報 告 書

大和東 2 丁目地内污水管渠改良工事  
( 単第 13 工区 )

川西市監査委員

平成26年3月28日

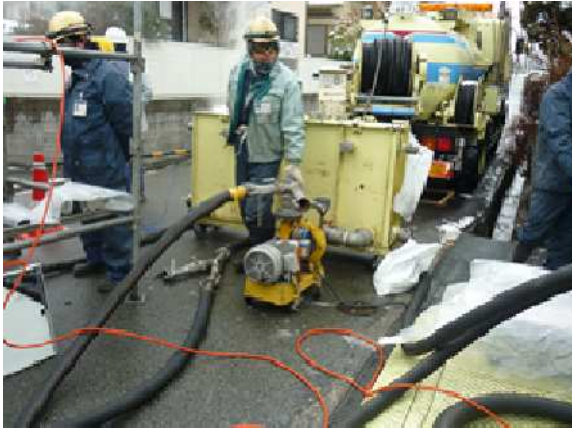
1 給水車(奥側)・温水槽(手前)

給水車から温水槽に水を供給し、温水槽からライニング材硬化用の温水をライニング材の中に循環させる。

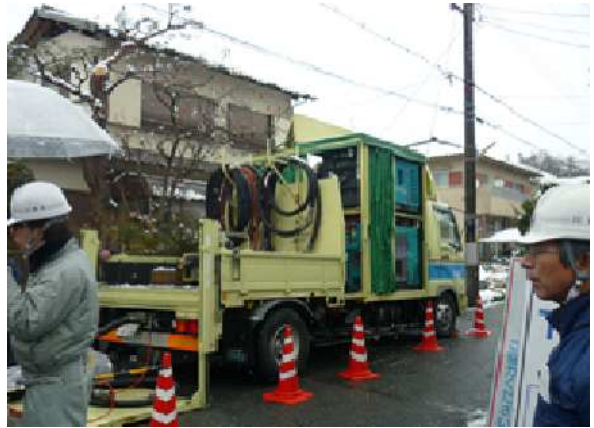
2 ボイラー搭載車

ライニング材拡張用の空気を発生させるコンプレッサーや硬化に必要な温水を供給するためのボイラーを搭載。

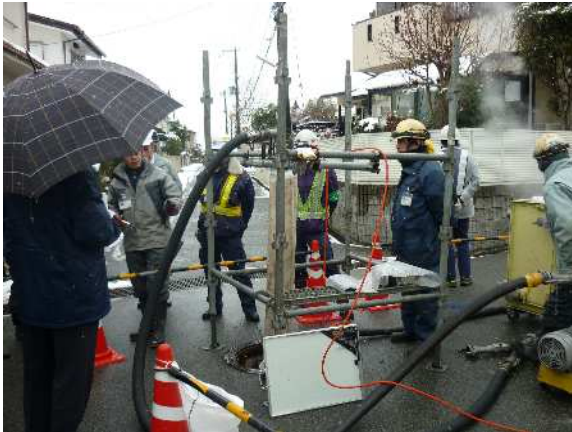
3 ライニング材挿入箇所

中央マンホールの白い筒状のガイドホース上部から、ライニング材と温水循環ホースを挿入する。

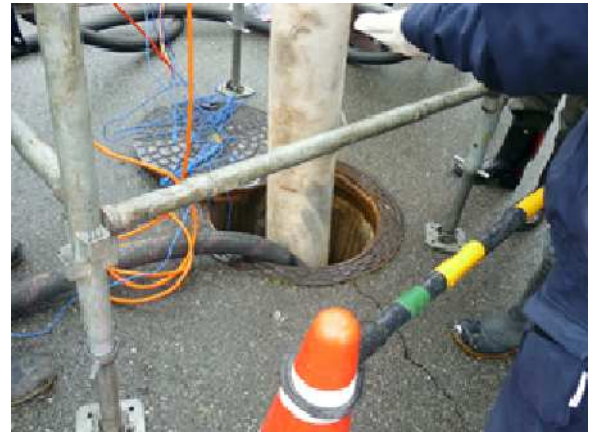
4 ガイドホース(拡大)

ガイドホース設置箇所。黒いホースでライニング材内の水を吸い込み温水槽に戻して循環させる。

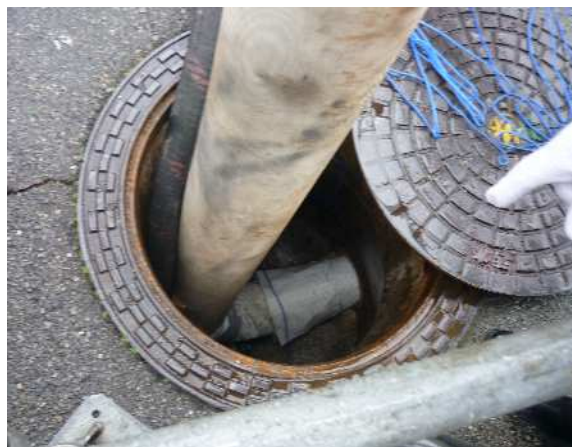
5 マンホール内(拡大)

ガイドホースから、ライニング材を挿入し温水を循環させることで、ライニング材の熱硬化性樹脂を硬化させる。

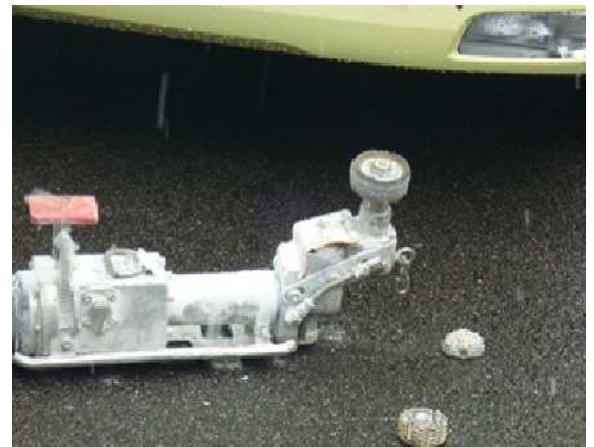
6 作業用削孔ロボット

ライニング材が硬化した後に、取付管穿孔作業に使用する。
