隨時（工事）監査報告書

史跡加茂遺跡文化財保護用地法面保護等工事

川西市監査委員

平成28年3月31日

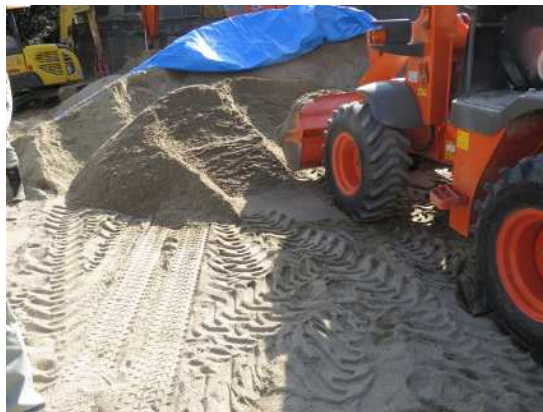
- (1) ジオファイバーに用いる砂は大阪淀川産とのことであるが、塩分濃度と関係することから採取地を確認しておく必要がある。また、必要ならば塩分濃度の測定もしておくことが望まれる。なお、水分管理については、シートによる養生がなされており、良好であると確認した。

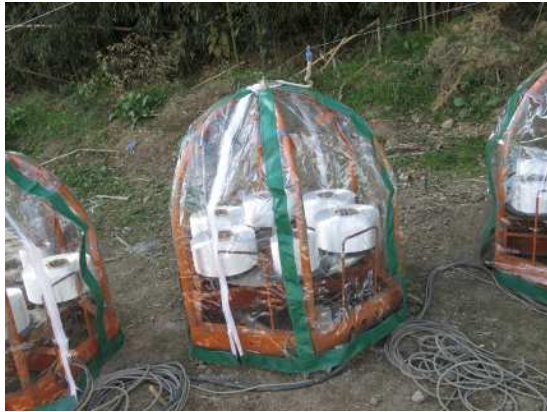
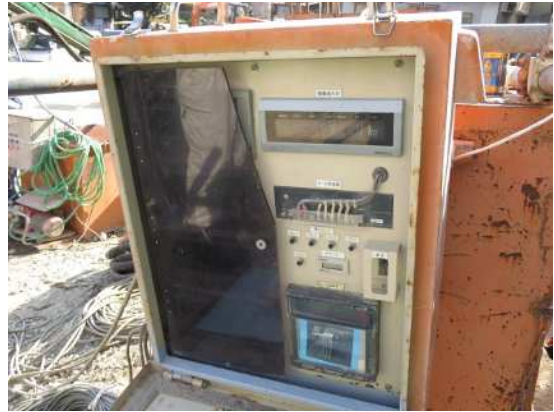
- (2) 1m³当りのファイバー重量については、4カ所のファイバー格納袋に設置された計量器から、現場の計測装置により1バッチ当りの重量がカウントされ、統合的な管理がなされていた。工事管理上では特に問題となるところは見られなかった。

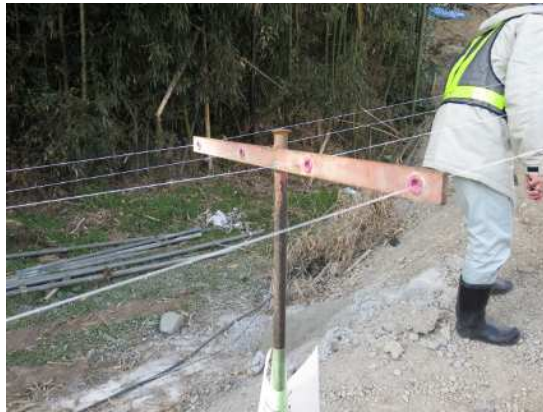
- (3) 4カ所から取り出されたファイバーは、仮設スタンドを中継して送られているが、現場の通行路において、通行者とファイバーが接触しないよう何らかの養生対策をする必要がある。

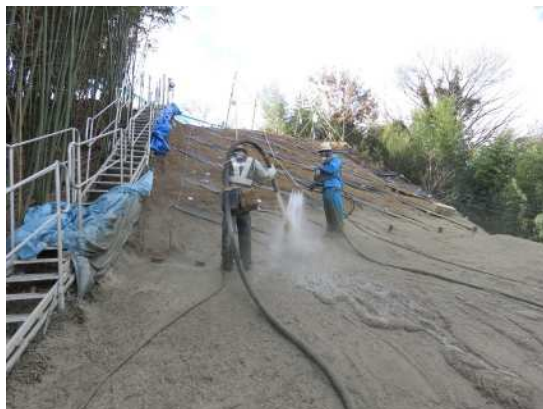
- (4) 連続繊維の吹付作業中に生じる吹付面から下部斜面に垂れ落ちる流水混り砂は、施工ロスとなるものであり、施工管理上は好ましくないと考えられる。吹付面の勾配を極力山側にとるなど、作業の効率化を図られるよう努められたい。

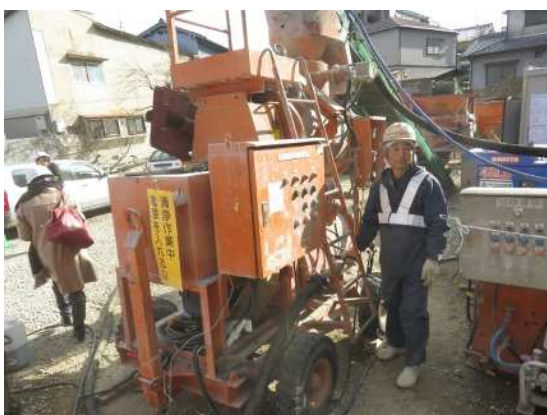
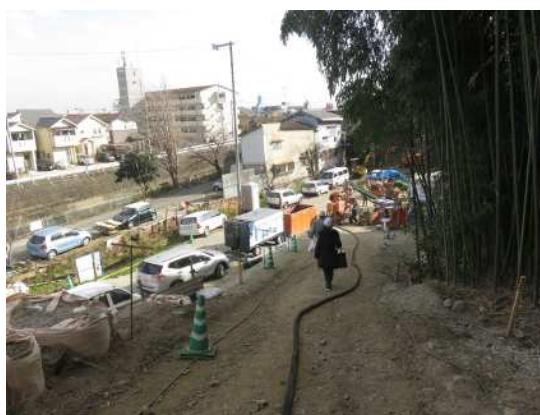
- (1) 空気圧縮機など施工機械の設置には、十分な移動防止台や金具にて固定がなされていた。
- (2) 機械の取扱いに関する注意事項などが明示され、作業員に対する配慮がなされていた。
- (3) 連続繊維吹付作業におけるロープ足場において、2重索の装着がなされていると共に、主ロープがダブルに定着されていた。

全般に良好な安全管理状況であると判断された。なお、現場通行業者吹付用ホースが地上に置かれていたため、通路の端部に置くことや、吹付機械周辺での通路部分を十分確保し整備を行うなど、きめ細かな配慮が必要である。
