橋梁名・所在地・管理者名等

橋梁名	路線名	所在地	起点側	緯度 経度	34° 52' 19.00" 135° 25' 04.00"	橋梁ID
三ツ矢橋 (フリガナ)ミツヤバシ	262号	川西市平野字湯之町				
管理者名	定期点検実施年月日	路下条件	代替路の有無	自専道or一般道	緊急輸送道路	占用物件(名称)
兵庫県川西市	20191211	河川(塩川)	無	一般道	その他	有(不明)×2

部材単位の診断(各部材毎に最も厳しい健全性の診断結果を記入)

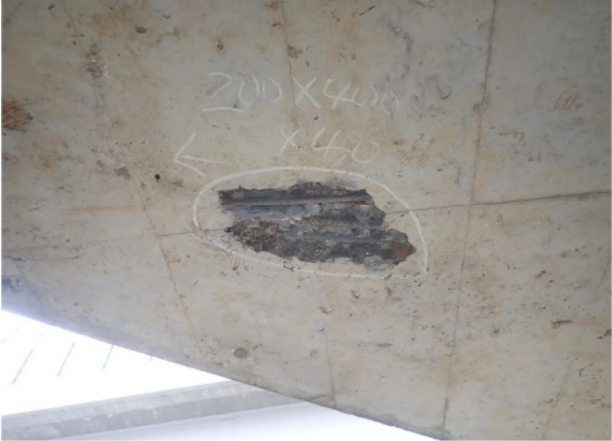
(判定区分)	(所見等)
II b	主桁に剥離・鉄筋露出、下部工にひびわれ、漏水・遊離石灰、剥離・鉄筋露出、地覆にうきが見られる。損傷が進行しており、計画的に補修を実施する必要がある。

上部構造(主桁)【判定区分: Ⅱb】	下部構造【判定区分: Ⅱb】
<p>写真</p> <p>写真1: 損傷-材料剥離</p>

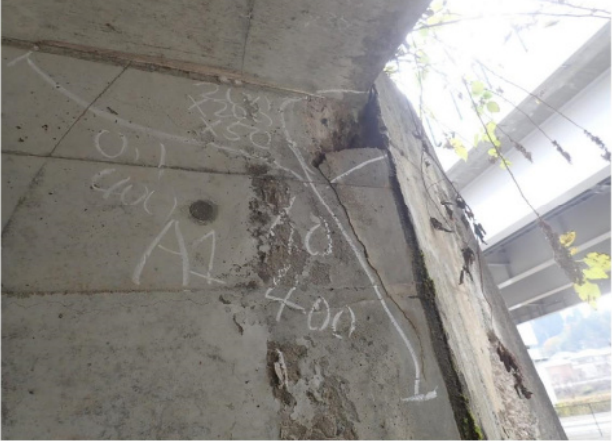
<p>写真00</p>	<p>写真</p> <p>写真2: 剥離</p>

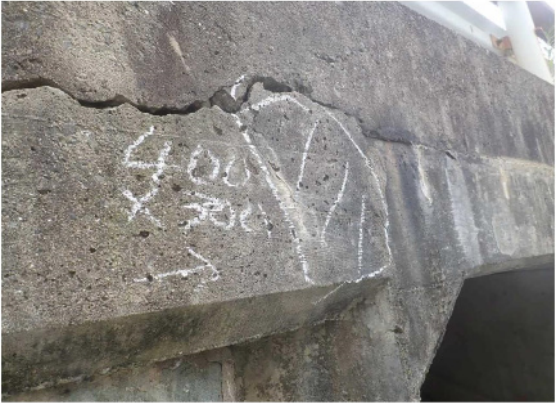
<p>写真00</p>
その他(地覆)【判定区分: Ⅱb】	【判定区分: 】
<p>写真3</p> <p>写真3: 剥離</p>

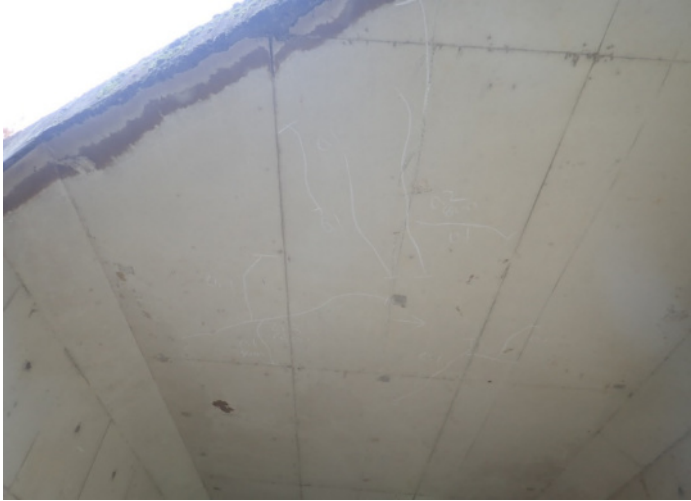
<p>主桁01</p>	<p>写真2 ひびわれ</p>

(判定区分)	(所見等)
IIb	主桁・下部工にひびわれが見られる。損傷が進行しており、計画的に補修を実施する必要がある。

上部構造(主桁)【判定区分: Ⅱb】	下部構造【判定区分: Ⅱb】
<p>写真1 ひびわれ</p>

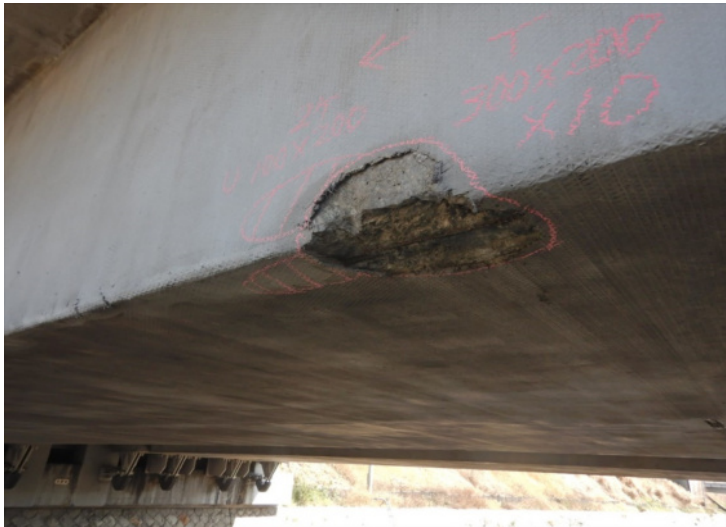
<p style="text-align: right;">主桁02</p>	<p>写真2 ひびわれ</p>

(判定区分)	(所見等)
Ⅱb	主桁と下部工に鉄筋露出、横桁にひびわれ、地覆にうきが見られる。損傷が進行しており、計画的に補修を実施する必要がある。

上部構造(主桁)【判定区分: Ⅱb】	上部構造(横桁)【判定区分: Ⅱb】
<p>写真1 鉄筋露出</p>

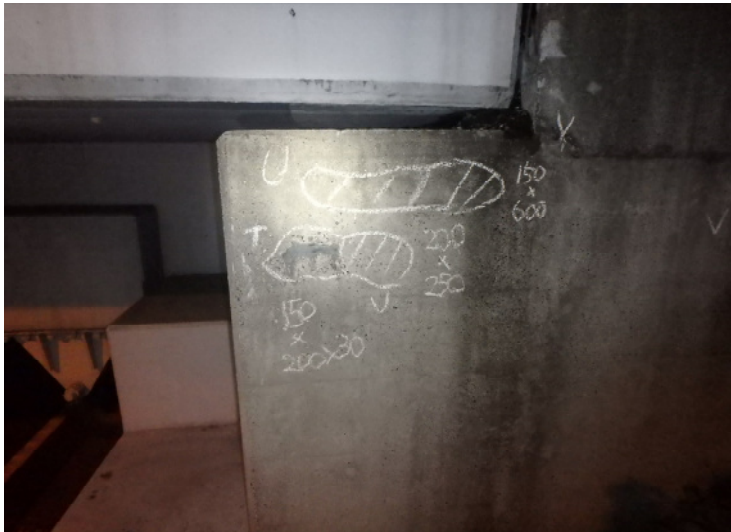
<p style="text-align: right;">下部工01</p>	<p>写真4 剥離・鉄筋露出</p>

下部構造【判定区分: Ⅱb】	その他(地覆)【判定区分: Ⅱb】
<p>写真3 鉄筋露出</p>

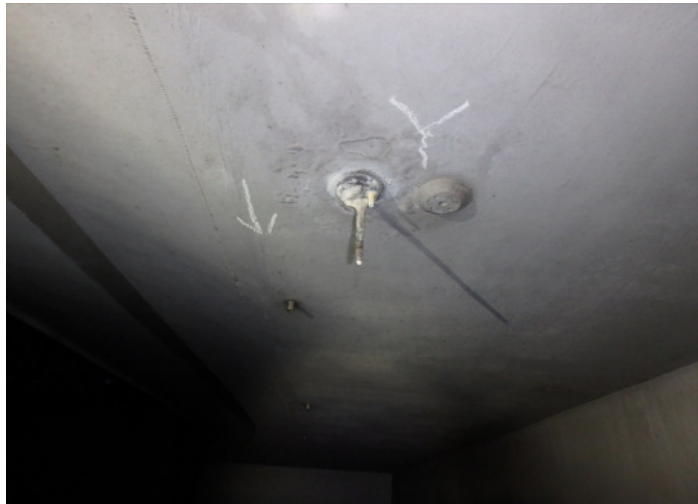
<p>床版02 (1径間目)</p>	<p>写真2 剥離・鉄筋露出</p>

(判定区分)	(所見等)
II b	床版に漏水・遊離石灰、地覆に剥離・鉄筋露出が見られる。損傷が進行しており、計画的に補修を実施する必要がある。

上部構造(床版)【判定区分: Ⅱb】	その他(地覆)【判定区分: Ⅱc】
<p>写真1 漏水・遊離石灰</p>

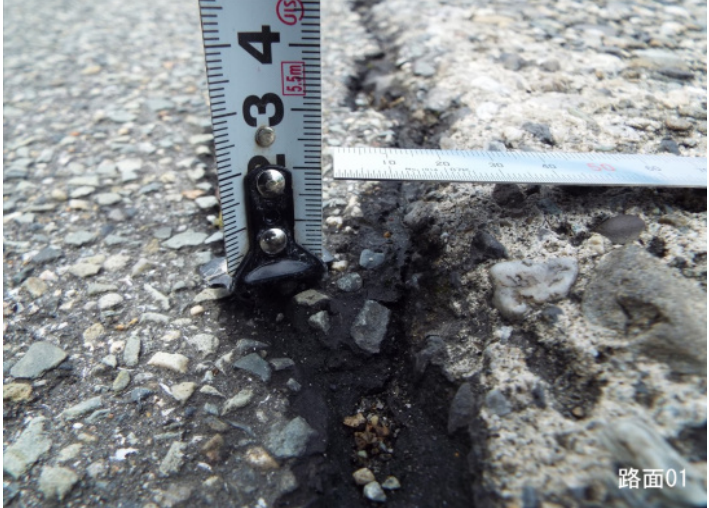
<p>路面01</p>	<p>【判定区分: 】</p>
<p>【判定区分: 】</p>	<p>【判定区分: 】</p>

部材名		判定区分 (I~IV)	変状の種類 (II以上の場合に記載)	備考(写真番号、 位置等が分かる ように記載)	応急措置後の 判定区分	応急措置内容	応急措置及び 判定実施年月日
上部構造	主桁	IIc	ひびわれ	写-1 主桁01			
	横桁						
	床版	IIc	床版ひびわれ、漏水・遊離石灰	写-2 床版02、写-3 床版01			
下部構造		IIb	漏水・遊離石灰	写-4 下部工02			
支承部							
その他		IIa	路面の凹凸	写-5 路面01

<p>写真5</p>

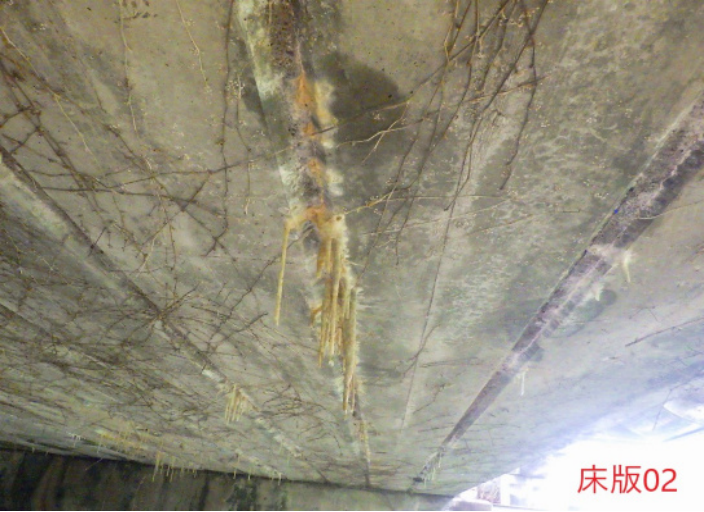
<p>床版02</p>	<p>写真2</p> <p>下部構造【判定区分: Ⅱa】</p>

(判定区分)	(所見等)
IIc	床版から漏水・遊離石灰が生じている。予防保全の観点から計画的速やかに措置を講ずることが望ましい状態。

<p>写真1</p> <p>上部構造(床版)【判定区分: Ⅱc】</p>

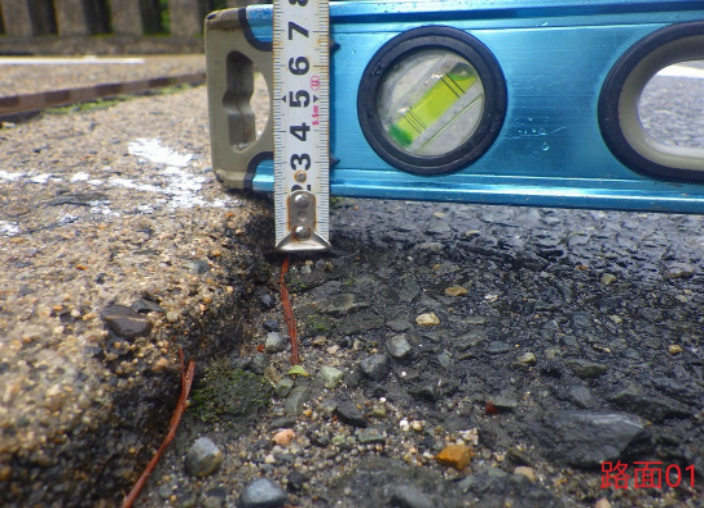
<p>路面01</p>	<p>【判定区分: 】</p>

<p>下部工02</p>
<p>写真3</p> <p>その他(路面)【判定区分: Ⅱa】</p>
