通学路地域安全マップ 桜が丘小学校区

桜が丘小学校

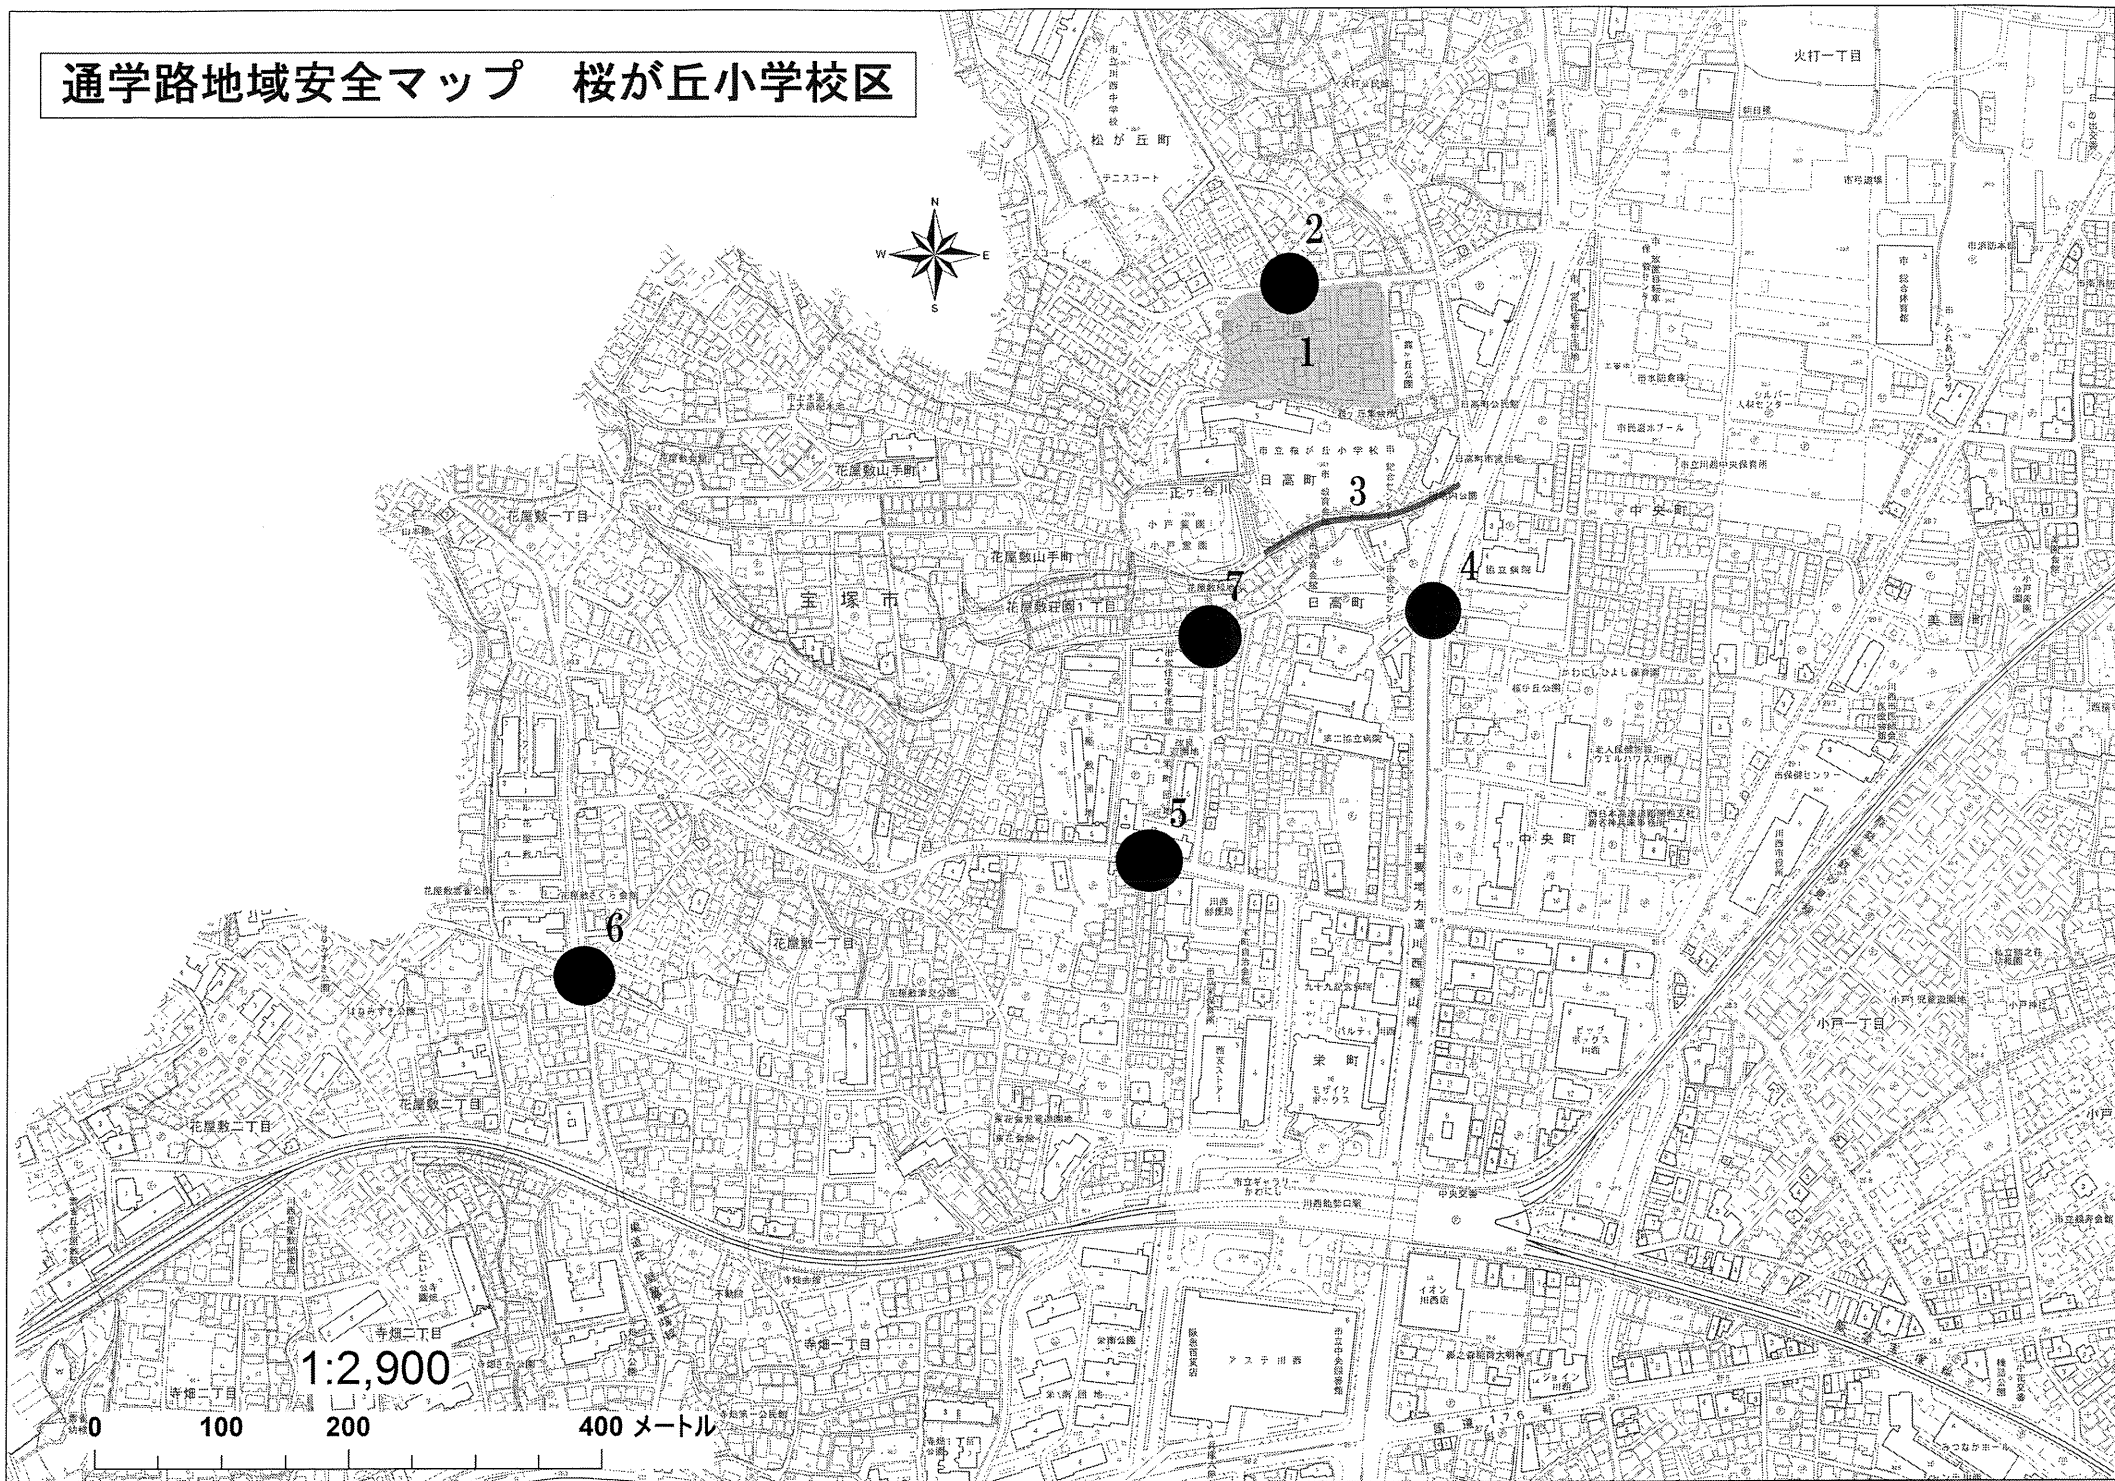
交通・防犯の別	マップ番号	通学路の要注意箇所	要注意箇所の詳細等	対策実施主体	対策内容	対策予定年度
防犯	1	霞ヶ丘1丁目本校北門から東へ下った辺り	車に乗った男からの暴言事案発生。	警察 学校	学校による防犯指導。 警察への早期通報。	対策済
交通	2	霞ヶ丘1丁目川西中学校前の坂道を下った交差点付近	地域の方の誘導で横断しているが、横断歩道がない。	道路管理課 学校	【道路管理課】 電柱幕設置。 【学校】 学校による通学指導。	【道路管理課】 令和4年度 【学校】 対策済
防犯	3	本校南側校門付近	傘を持った男が威嚇する事案が地域から複数報告されている。	警察 学校	学校内に侵入されないよう施錠の徹底。 学校による防犯指導。 警察への早期通報。	対策済
交通	4	協立病院と市総合センター前の横断歩道	7:45～8:15の間、登校時に多数の児童が横断している。車両が横断歩道上で渋滞し、児童の横断中に通勤通学の自転車が重なり非常に危ない。	兵庫県 警察	【兵庫県】 注意喚起の為、電柱幕を増設予定。 【警察】 通学路交通安全教室及び交通監視活動の実施。	【兵庫県】 令和4年度 【警察】 対策済
交通	5	川西郵便局付近点滅信号	点滅信号のため、児童の横断時に危険な場合がある。	道路管理課 学校	【道路管理課】 電柱幕設置。 【学校】 学校による通学指導。	【道路管理課】 令和4年度 【学校】 対策済
交通	6	花屋敷1丁目ファミリー花屋敷南側の5差路	5差路になっており、信号機のない横断歩道のため、児童の横断に危険な場合がある。	道路管理課 警察	【道路管理課】 電柱幕設置。 【警察】 一時停止違反取締り。	【道路管理課】 令和4年度 【警察】 対策済
交通	7	栄町7番地北東交差点	見通しが悪いのため、児童の横断時に危険な場合がある。	道路管理課 学校	【道路管理課】 電柱幕取替え。 路面標示修繕。 【学校】 学校による通学指導。	【道路管理課】 令和3年度 【学校】 対策済
