随 時 (工 事) 監 査 報 告 書

火打前処理場解体工事

川西市監査委員

平成25年4月5日

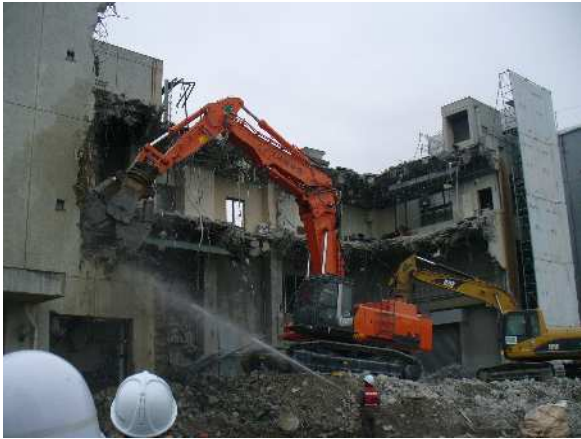
管理棟施設

ア 管理棟の解体作業中でおよそ建屋の50%が解体済みであった。周辺対策として、3面防音シートによる養生を行い、南面から大型油圧式クラッシャーを使用し、解体作業が行われていた。十分な散水を行っているが、コンクリート破碎時には飛散粉じんが見られた。南面からの解体は施設の立地上、敷地から少し離れた場所から見え、粉じんの飛散が少し目立つが、建屋内部の飛散性アスベストは除去後なので、オープン解体工事としては問題ないとする。

(解体作業中)

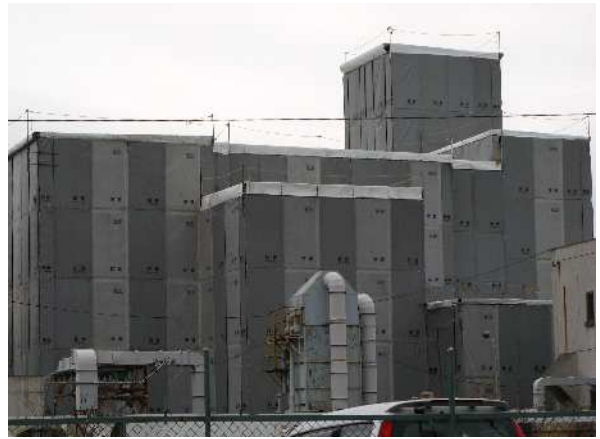
焼却炉施設

イ 焼却炉施設では、施設が屋外式で全体がダイオキシン類及びばく露に係る作業の対象である。施工計画書に従って施設全体を仮設構造物とビニールシートで全体を囲い目張り養生され、負圧集じん機により内部を負圧にし、屋外に漏洩しないよう処置されている。

(ビニールシートで全体が囲われている)

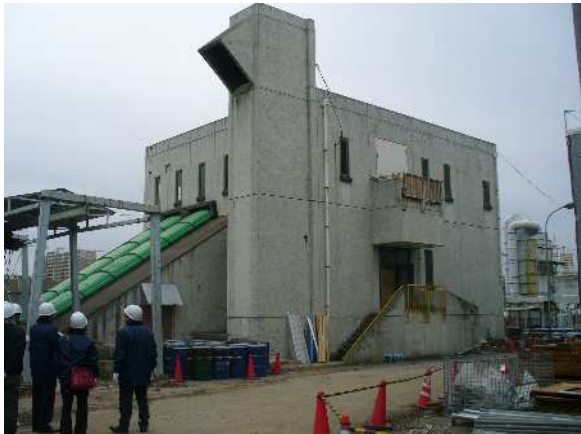
第1 水処理施設

キ 第1水処理施設は、飛散性アスベストの除去工事を除いては未施工であった。

(解体未施工)

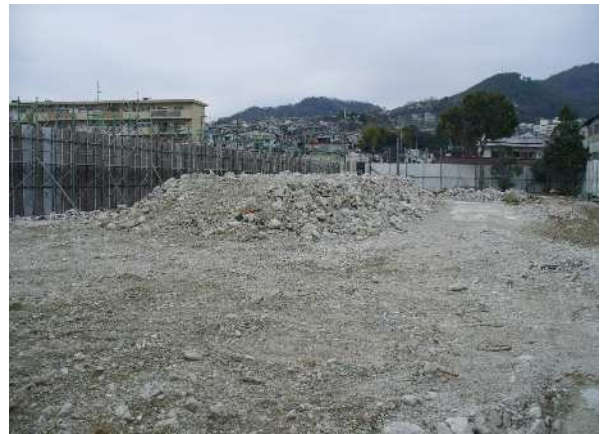
焼却灰・汚泥中間処理施設

ア 敷地全体を仮囲いし、施設内設備及び建屋は解体済みで仮覆土が施工されていた。

(解体済みで仮覆土状態)

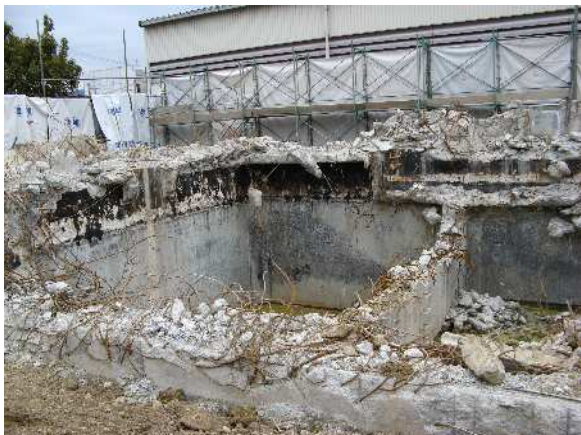
第2 水処理施設

ア 敷地全体を仮囲いし、施設内設備及び建屋は解体済みである。第2水処理施設と硫化水素処理施設の地下ピット部の一部が地上から約2mを残した状態となっており、一部、地下水が溜まっていた。その他の敷地は仮覆土が施工されていた。

イ 地下水槽撤去に関して設計変更を予定しており、変更契約後に、工事を行っていく予定である。このため予定工期が少し遅れていることを聴取した。

(地下ピット部)

解体工事現場3施設を調査したところ、工事は施工計画に従って施工されており、全体的に問題がないことを確認した。ただし、第2水処理施設の設計変更に伴う工期遅延は、全体工期の遅延などの問題はないものの、早期にその方針を決める必要があると考える。
