ため池の安全対策事例集

農林水産省 農村振興局 防災課

5. ため池の安全対策事例

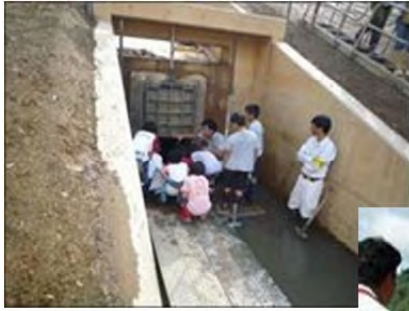
底樋の学習

ため池の役割・歴史の説明、水難事故防止のために、ため池の危険性について説明。

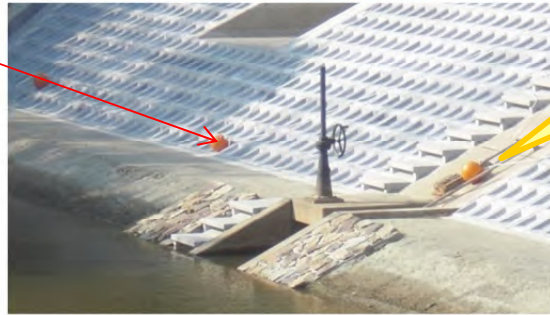
ため池に転落した場合の水難事故防止対策として、浮き輪を設置している。浮き輪の構造は、海などで使用されているパイφ300を使用し、天端コンクリートからロープで固定している。

浮き輪 (パイφ300)

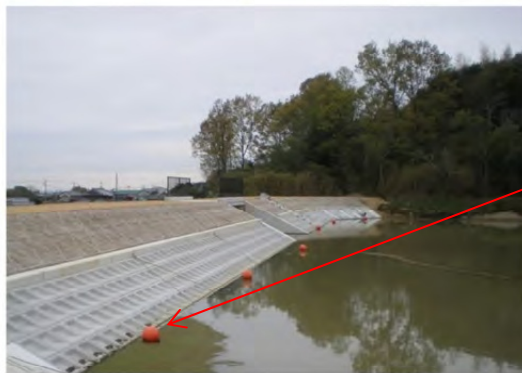
浮き輪 (パイ) により転落時の脱出を補助

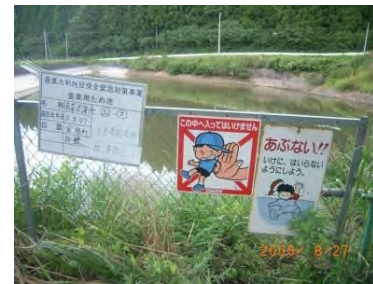
注意看板設置状況

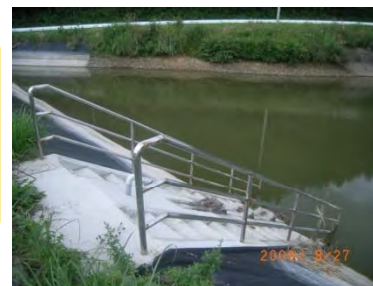
取水口階段・手摺設置状況

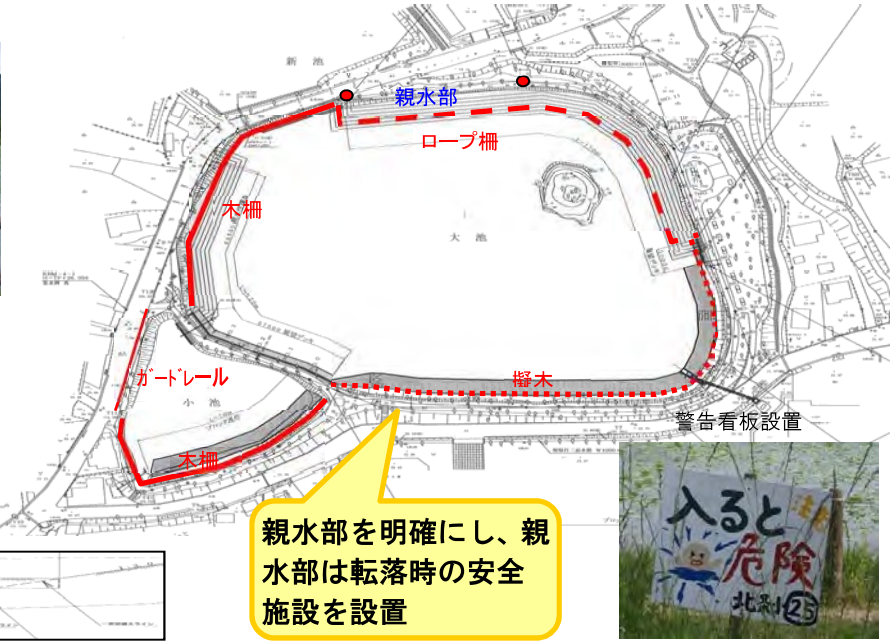
本ため池は、公園内に位置し桜の名所であるため、地域住民や観光者が多く集まるエリアとなっており、池を周回できるようになっている。そのため、遊歩道部には進入防止柵を設置し、親水部は階段護岸による斜面の解消と、ロープ柵の設置により進入防止と転落時の安全施設としている。

遊歩道と木柵

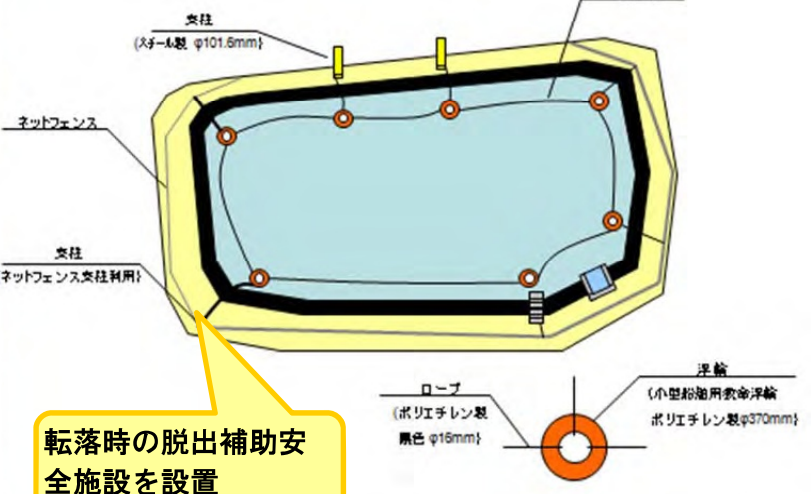
村の広報によりため池の危険性について周知。ため池管理時における転落から人命を守るため、救命胴衣の着用。堤頂部に転落防止柵を設置するとともに、ため池貯水内に救助用ロープ並びに浮き輪を設置。

救命用ロープ及び浮輪の設置

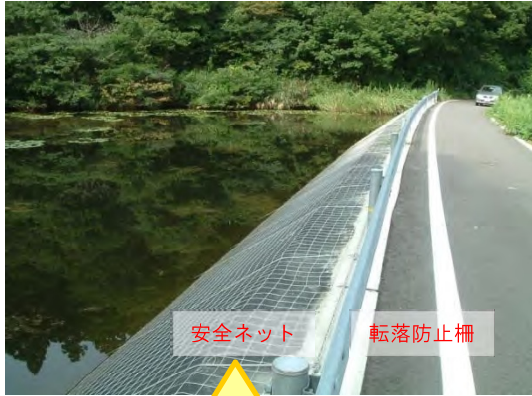
堤体に設置した転落防止柵
(協議により道路管理者が設置)

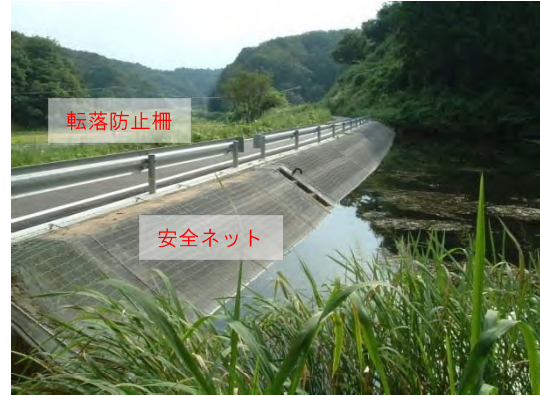
堤頂部に転落防止のガードレールを設置するとともに、ため池に転落した場合、這い上がれるように安全ネットを設置

堤体法面に設置した安全ネット

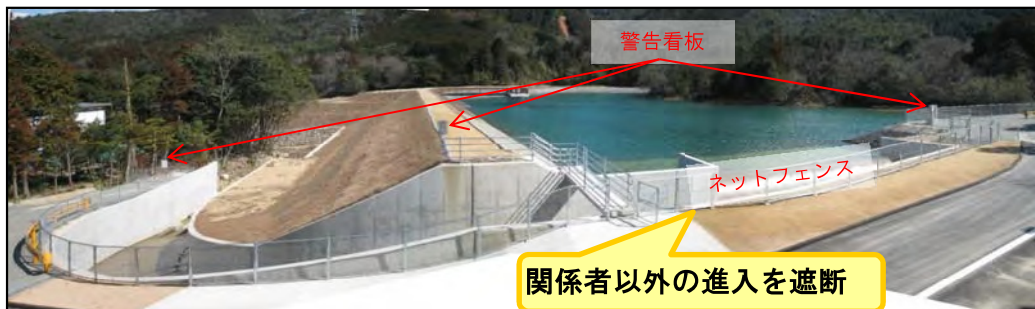
当該ため池は、県道に隣接しているため、県道隣接部に「ネットフェンス」を設置するとともに、入り口に危険であることを警告する「看板」を設置した。

転落防止柵の設置

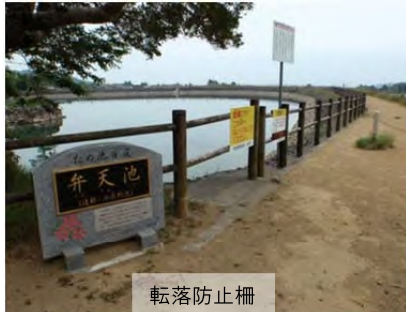
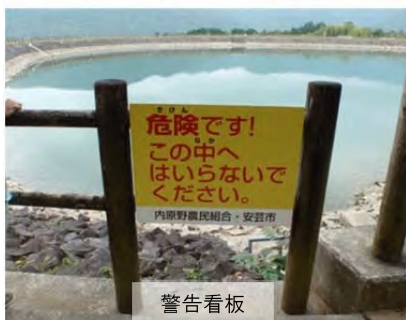
当該ため池は、地域住民の憩いの場であり、また多くの観光客が訪れる観光地となっている。堤頂部には、周囲との景観を考慮した転落防止柵を設置するとともに、入り口また公園には危険であることを警告する看板を設置している。

外周に転落防止柵を設置し、随所に看板を設置

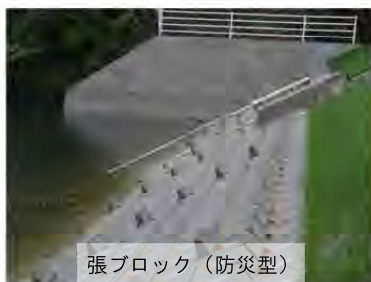
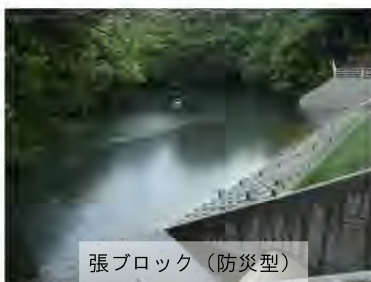
取水設備の操作や池の管理等において、誤って池に転落した際に、法面を容易に上れるように張ブロック防災型で施工している。

法面に這い上がりやすいブロックを設置

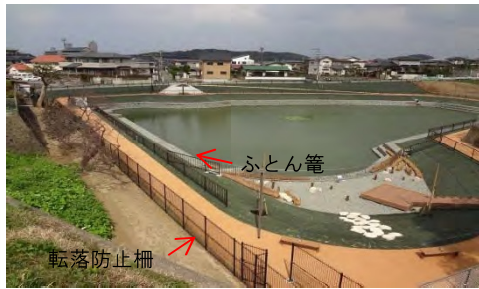
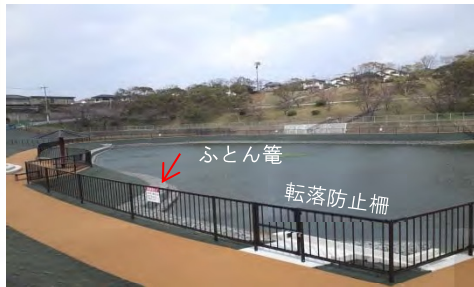
本ため池は、市街地のため池で、住民参加のワークショップにより自然と共生できる水辺空間として再整備を行った。事故対策は、ため池と周回園路の間に転落防止柵を設けるとともに、水際に転落時に離水しやすいようふとん箆を設置している。

親水部を明確化。脱出が容易なふとん箆を設置

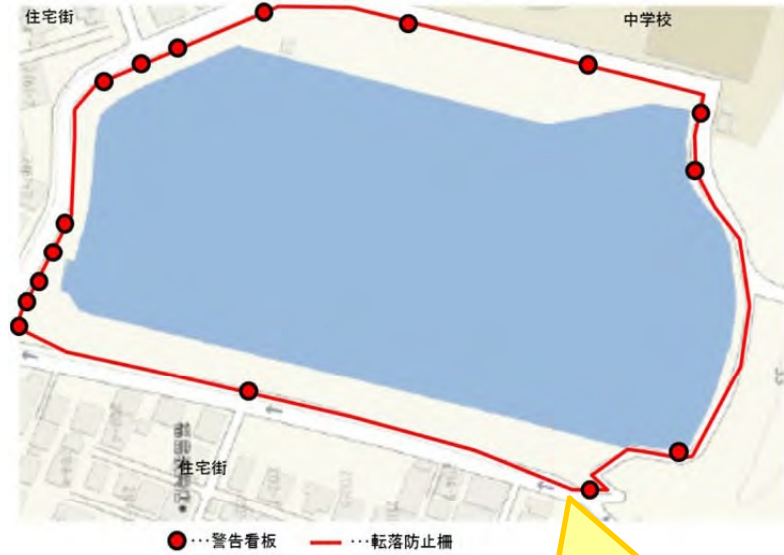
当該ため池は、小学校及び保育所が付近にあるため、県道歩道部にガードパイプを設置するとともに、池外周には転落防止柵を設置している。また危険であることを警告する看板を設置し、安全確保に努めている。

転落防止柵・警告看板の設置
