通学路の危険個所に関する調査　　川西市立加茂小学校区　　平成26年11月現在　　川西市教育委員会事務局作成

通学路における合同点検の進捗状況　　川西市立加茂小学校区　　平成26年11月現在　　川西市教育委員会事務局作成

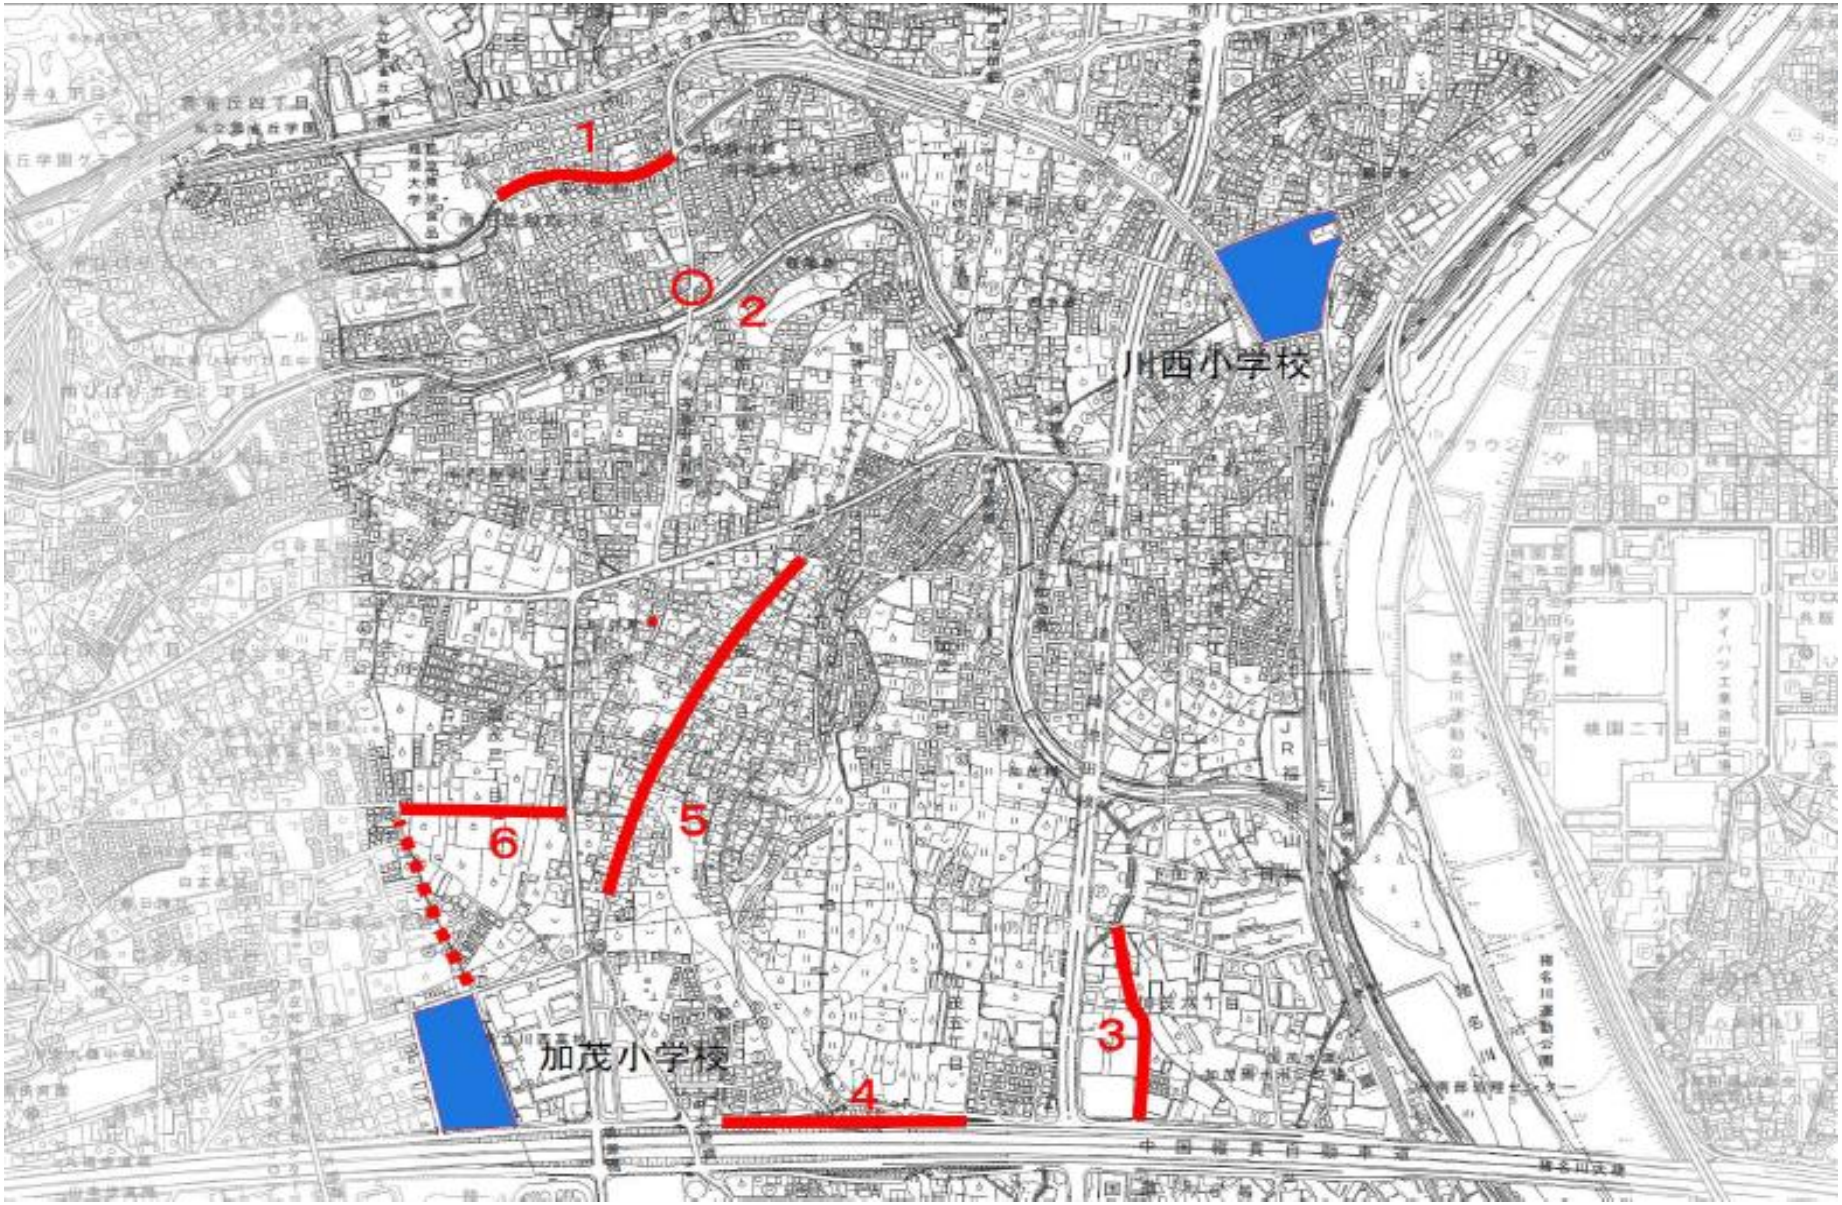
No.	場所	危険箇所の状況・要望	合同点検の状況	対策の内容	対策時期			対策実施までの措置
					今年度中	翌年度以降	未定	
1	南花屋敷4 地内	時間規制区間に許可車以外の車両の通行速度が速い 取り締まりの強化 （H24要望箇所）	歩車道区分なし 看板設置あり	通学路の路面標示等新規検討 パトロール強化	○		○	児童への注意喚起 見守り活動の継続
2	南花屋敷1 地内	坂道の通行車両速度が速い 通学路の道路標示	横断歩道あり 一時停止線あり	学校の通学指導	○			児童への注意喚起 見守り活動の継続
3	加茂6 地内	時間規制の標示の設置	標識設置済（H26）	標識設置（H26済）	○			児童への注意喚起 見守り活動の継続
4	加茂4・5 地内	自転車速度が速い 通学路の標示 （H25要望箇所）	歩行者及び自転車専用歩道 設置個所なし	現状維持	○			児童への注意喚起 見守り活動の継続
5	加茂2 地内	道路幅が狭く通行車両速度が速い 時間通行規制の設定 （H25要安房箇所）	道路舗装修復中（復旧済）	「通学路」「スピードおとせ」 等路面標示復旧済	○			児童への注意喚起 見守り活動の継続
6	加茂3 地内	通学路の変更	通学路変更済（H26）	通学路変更	○			児童への注意喚起 見守り活動の継続
7								
8								
9								
10
