# ため池管理マニュアル

令和3年度

兵庫県土地改良事業団体連合会 ため池保全サポートセンター  
監修：兵庫県農政環境部農林水産局農村環境室

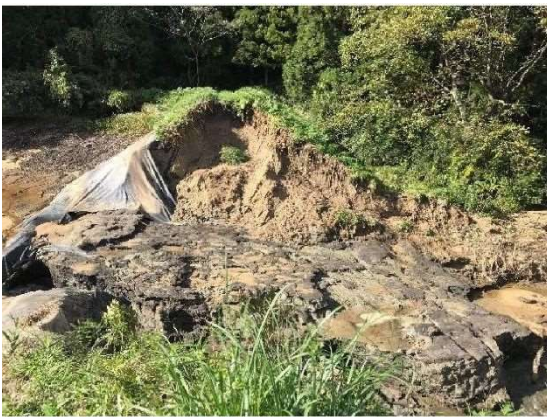
【宮城県白石市 逆川下溜池：決壊断面】

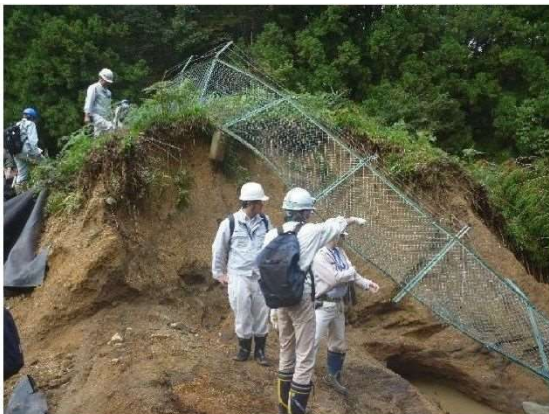
【宮城県白石市 長芝山溜池：決壊断面】

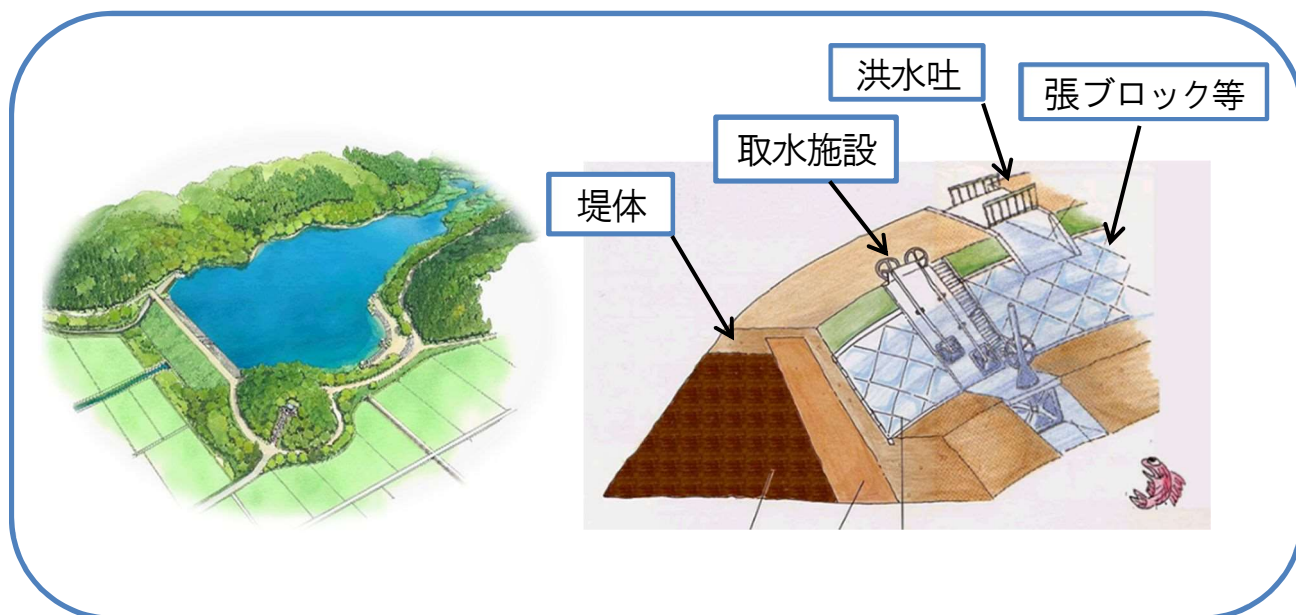
図1：ため池の施設

ため池は、水を貯める「堤体」、洪水を安全に流下するための「洪水吐」、農業用水を取り入れるための「取水施設」などから構成されています。

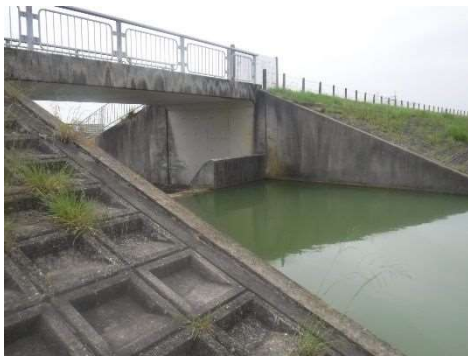
洪水吐(上流側)

大雨時に貯留水が堤体を乗り越えて流れないように、堤体の一部を切り下げ、ため池に流入した水を安全に流下させるための施設です。余水吐(よすいばけ)とも呼ばれます。

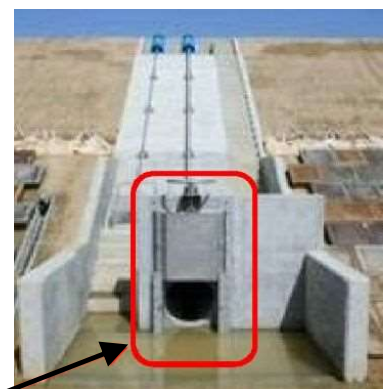
底樋は斜樋から取り入れた用水の通り道であるとともにため池の一番低いところにあり、貯留水を空にするための排水施設としての役割も担っています。

排水施設  
(土砂吐ゲート)

取水部(斜樋)

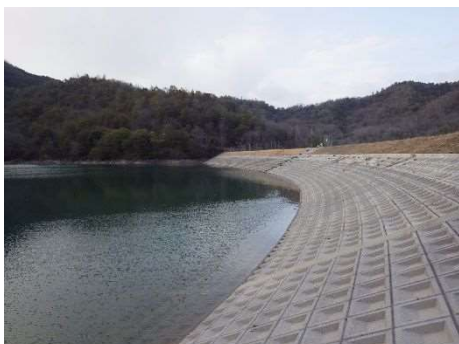
張ブロック

ため池水面に強風が吹くことによる波浪や、激しい水位変動などにより、土を材料とする堤体が浸食されてしまうことから、堤体の浸食を防ぐために張ブロック等を設置します。

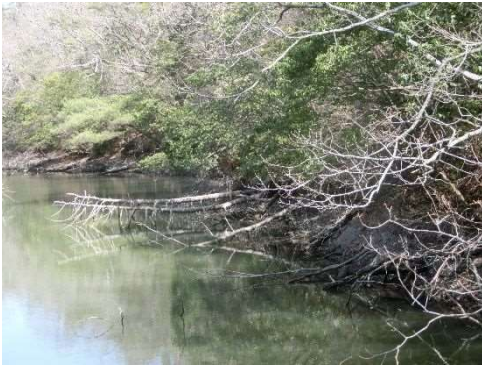
ため池上流部の倒木等は洪水吐を閉塞し、堤体の崩壊につながる危険があります。

ため池上流部の倒木

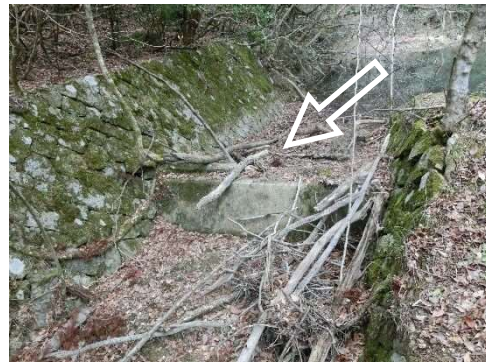
洪水吐に流木が堆積

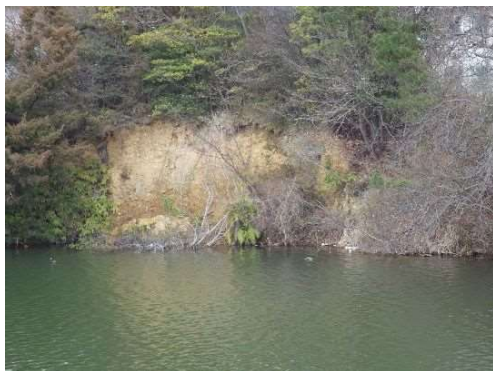
ため池周囲の法面に連続した亀裂や湧水が発生していると、土砂崩壊により土砂等がため池に流入する恐れがあります。

ため池周囲 土砂崩壊

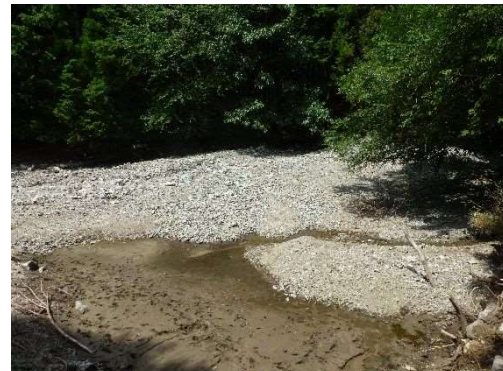
土砂の流入

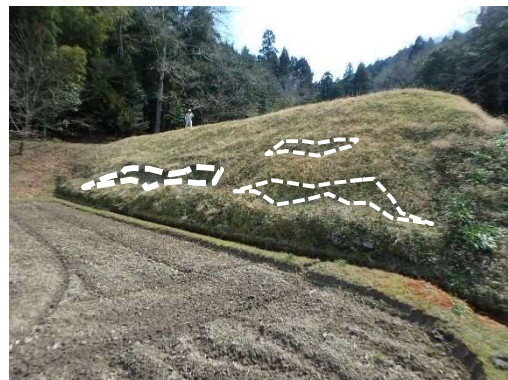
後法 はらみだし及び陥没

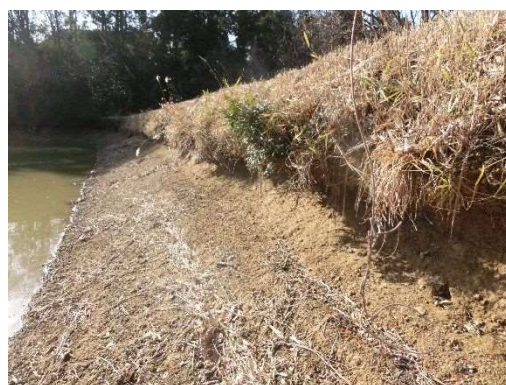
前法 浸食

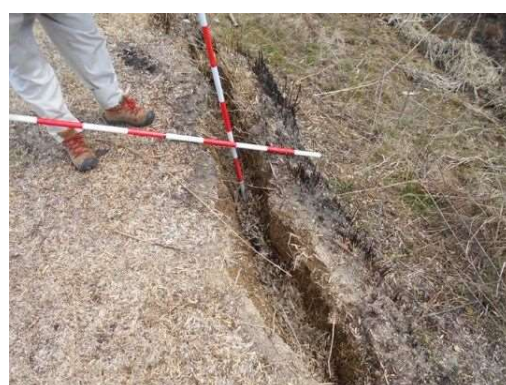
堤頂 ひび割れ

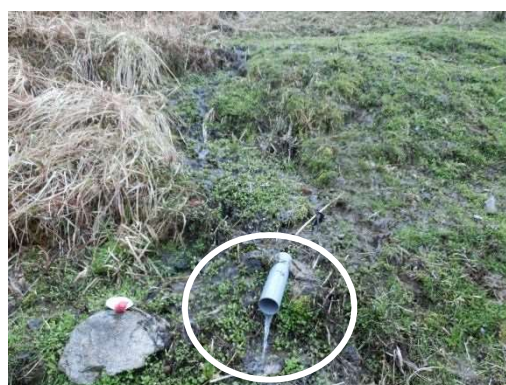
後法 漏水(遠景)

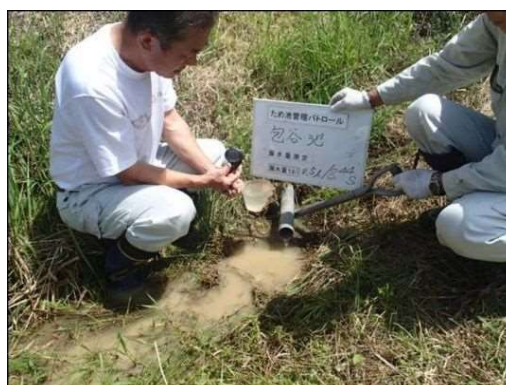
後法 漏水(近景)

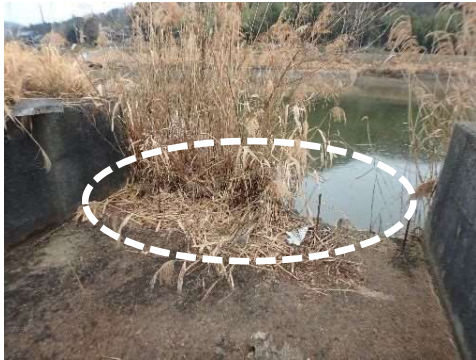
豪雨の際に、堤体から水が溢れると決壊する可能性があります。洪水吐の土砂や流木はこまめに取り除き、流水を安全に流下させ、異常な水位上昇を防ぎましょ。

土砂等

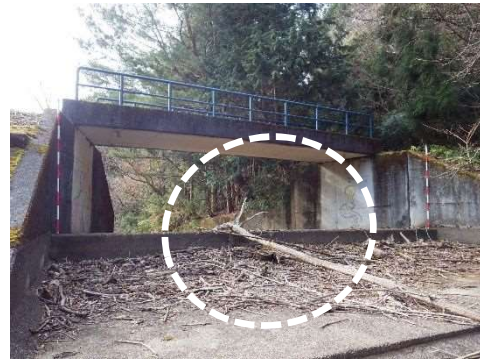
流木

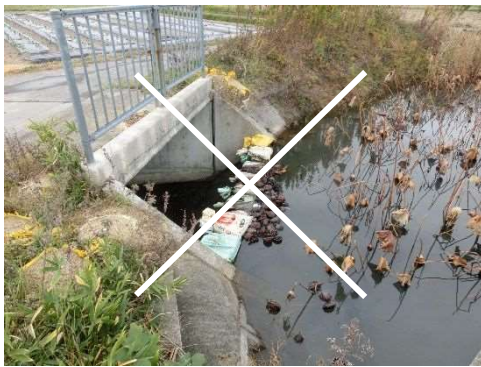
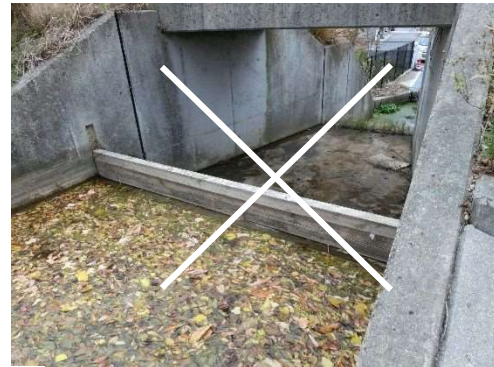
洪水吐流入部

ため池の貯水量を増やす目的で、洪水吐流入部に土のうなどを積むことは、洪水吐の流下能力を低下させます。洪水時にため池から溢れ出た水が堤体を越流した場合、ため池が決壊する危険があるので、絶対に行ってはいけません。

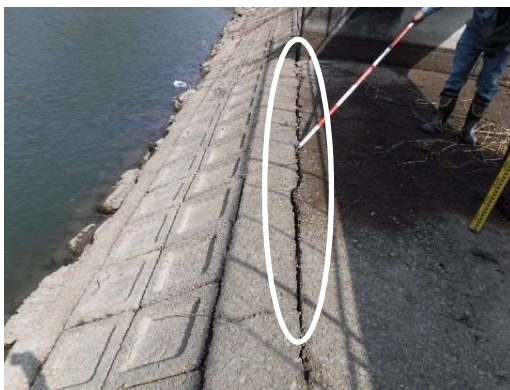
流入部 ひび割れ

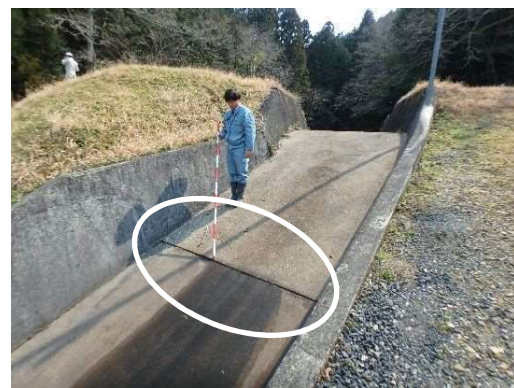
放水路部 漏水

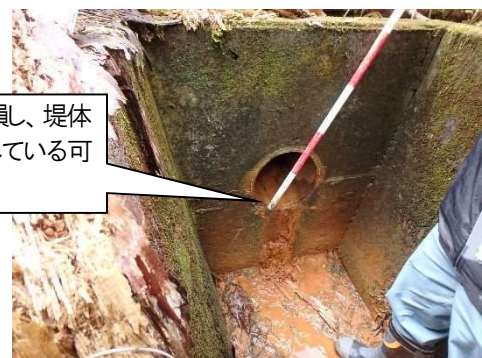
底樋出口(堤体下流)

取水ゲートが全閉にされた状態で、泥で濁った水が出ている場合は、底樋周辺の土が流されている可能性があります。

底樋が破損し、堤体土が流出している可能性あり

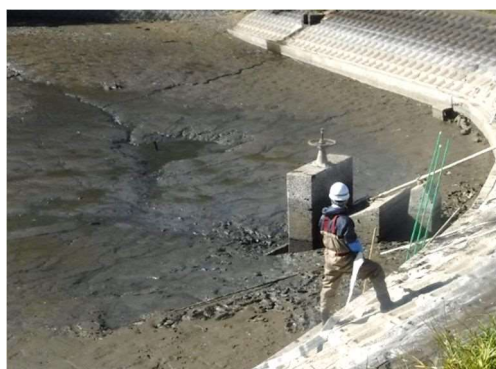
泥土堆積状況(かいぼり実施前)

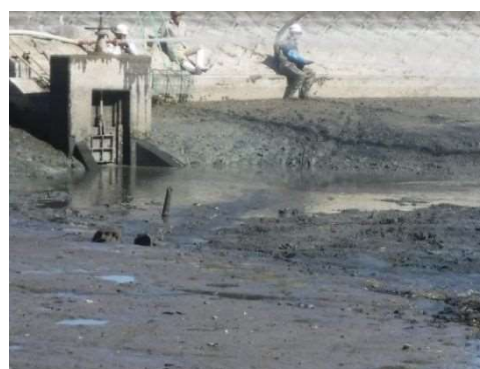
泥土除去後の状況(かいぼり実施後)

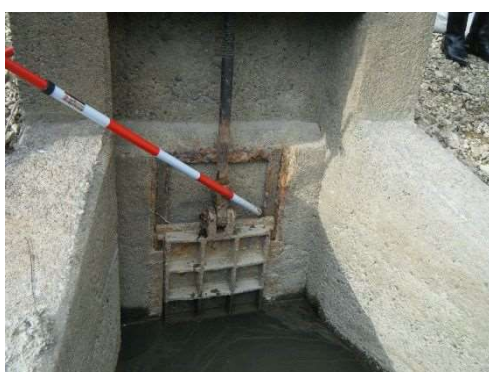
土砂吐ゲート部 腐食及びクラック

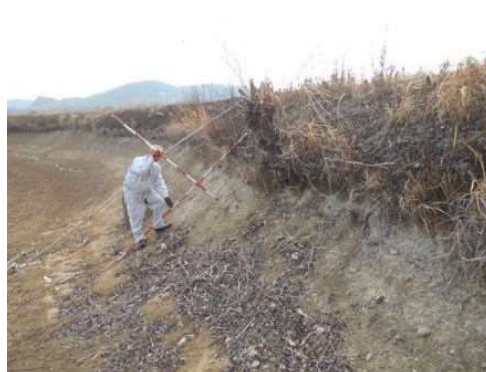
堤体の浸食状況

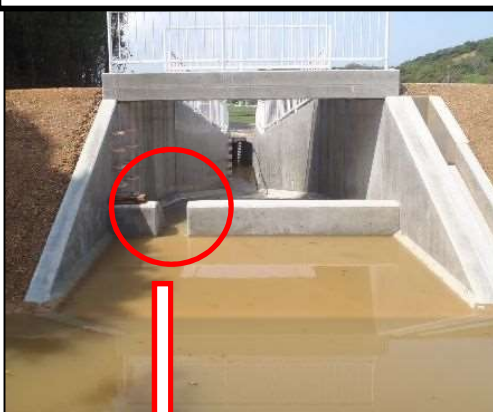
【南あわじ市 洪水吐越流堰の切欠き】

【切欠きイメージ図】

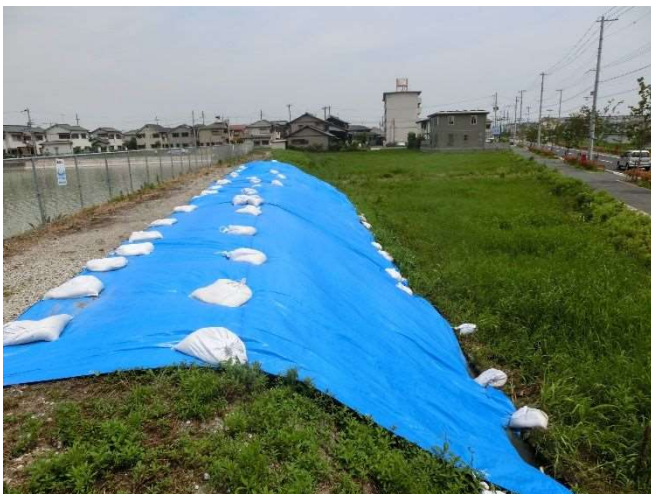
堤体下流法面にブルーシート設置

⇒ 押え盛土、土のう積み、ブルーシート掛け、洪水吐の閉塞物除去などを実施する。

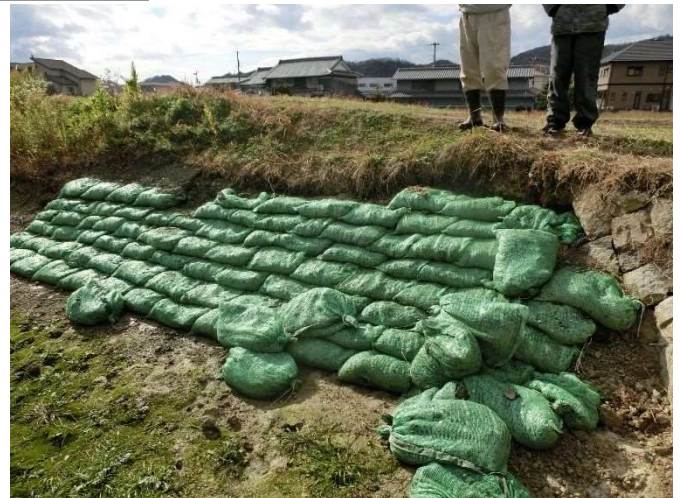
堤体上流法面に土のう設置
